CATEDRAL DE SANTO AMARO (SP)

Memória, tombamento e restauro.

Maria Augusta Justi Pisani
Luciana Monzillo de Oliveira

Fevereiro de 2021

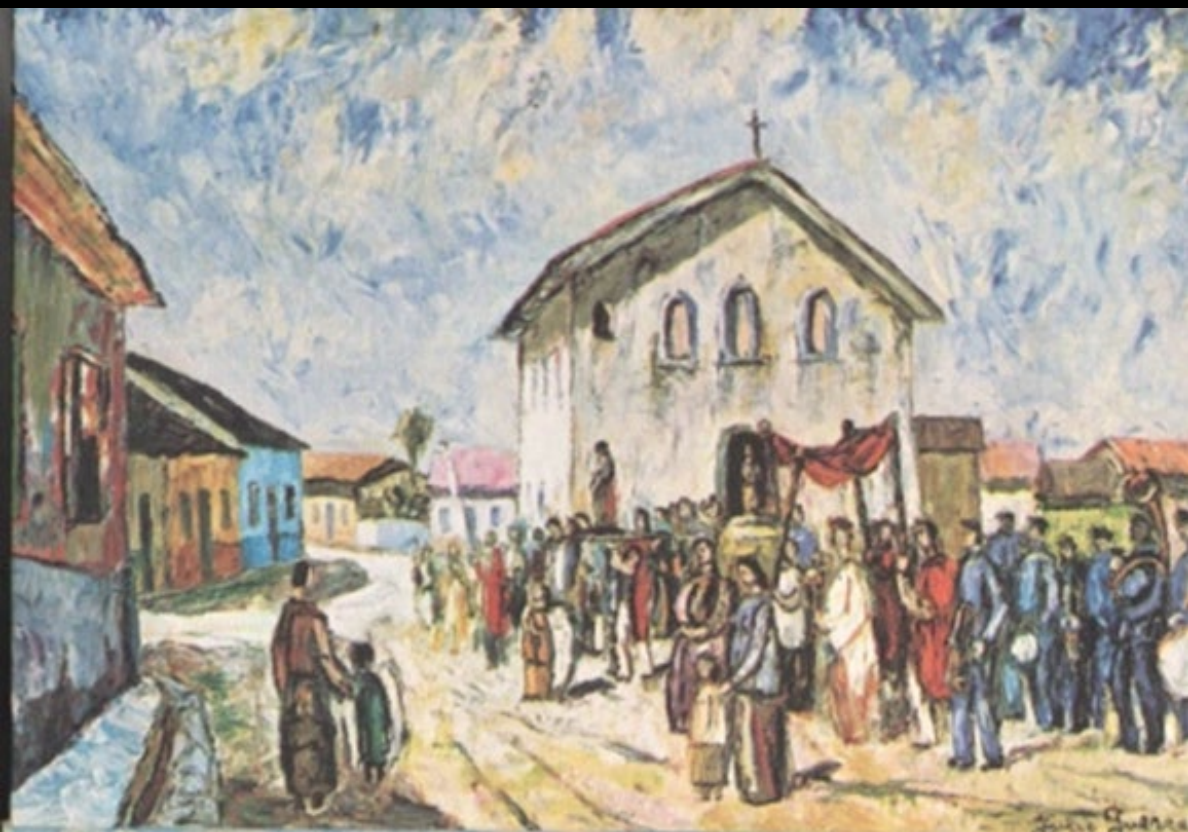
Procissão em frente a Matriz, 1870. Óleo sobre tela de Júlio Guerra(1977).

Segundo a pintura de Júlio Guerra a primeira capela foi construída em taipa de pilão, telhado de duas águas com telhas cerâmicas coloniais, uma porta para o Largo e três nichos superiores, com pé direito duplo. Essa pintura faz menção à visita dos imperadores do Brasil a Santo Amaro em 1866.

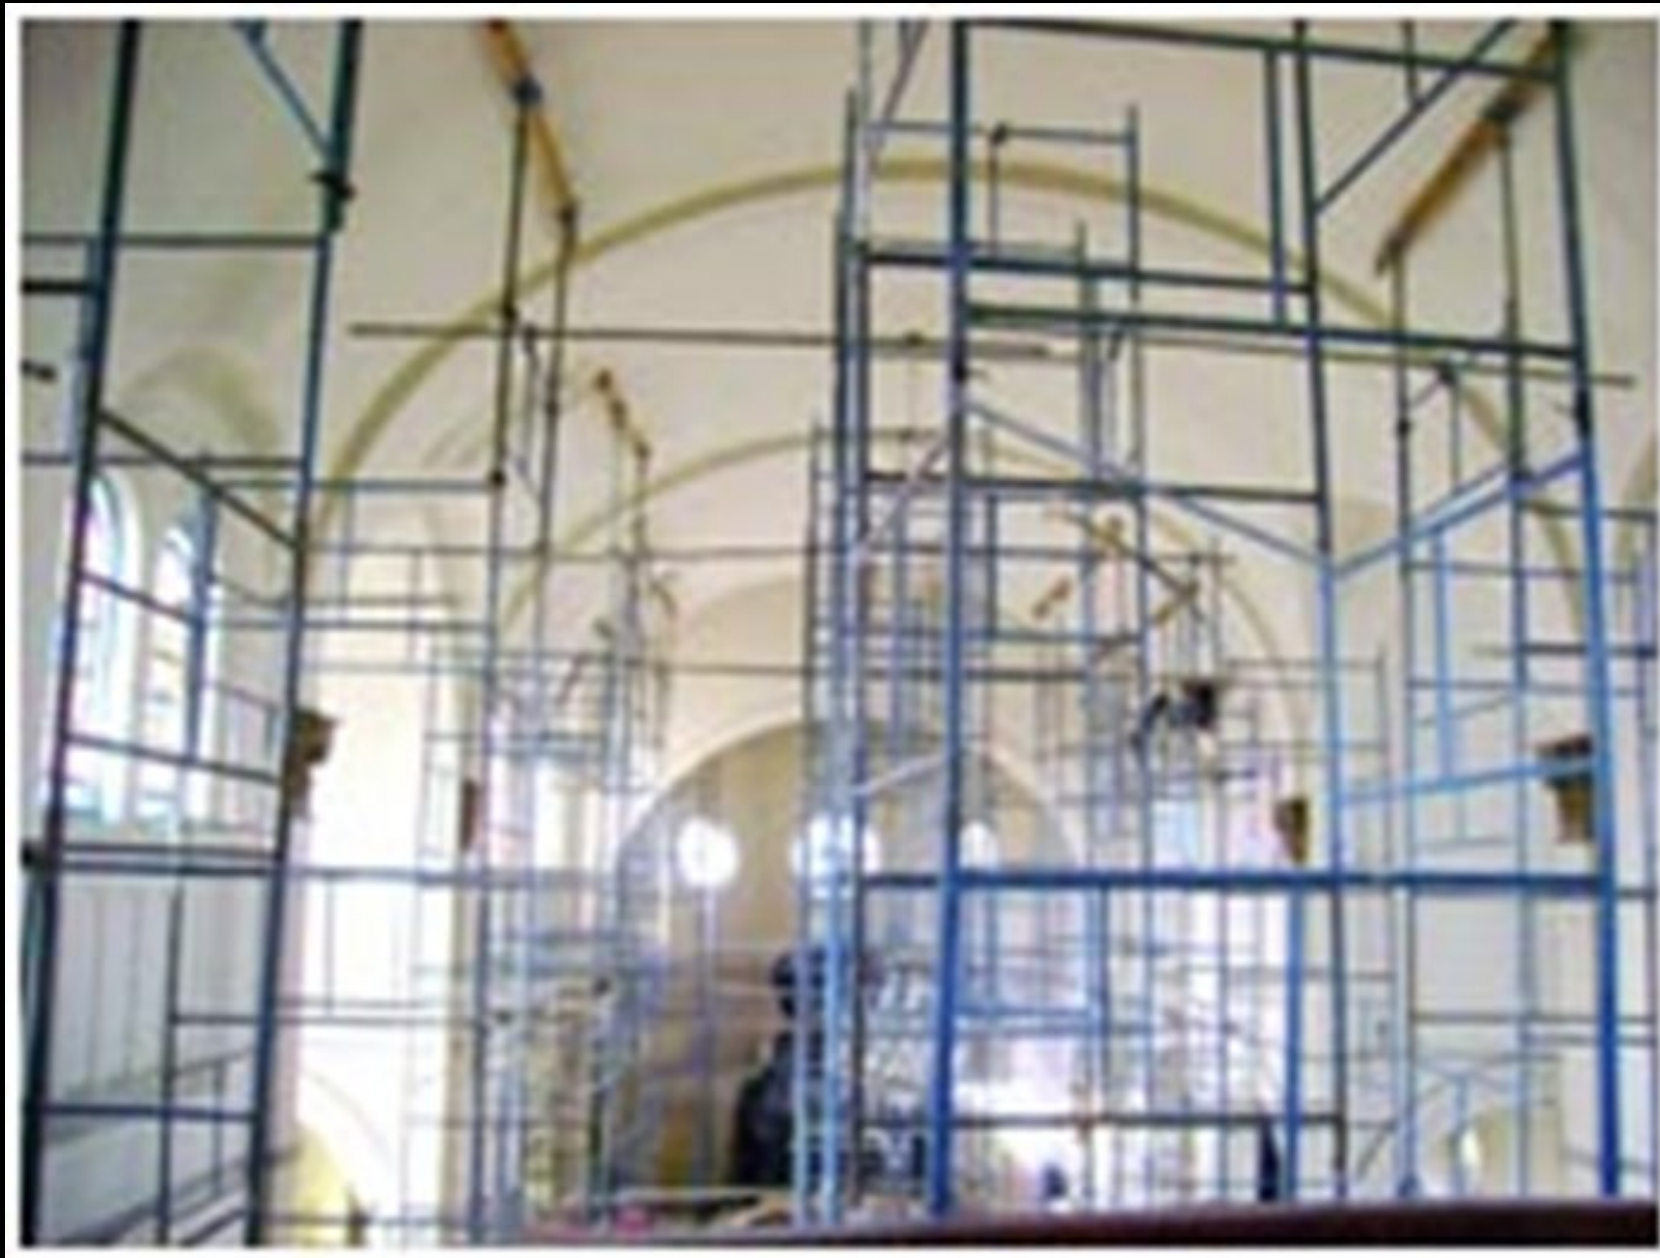
O forro escorado com
andaimes.

As obras para reconstruir o telhado e restaurar a edificação foram orçadas em mais de R\$ 2 milhões em 2008 e para arrecadar o fundo necessário foi elaborado um projeto para captar com a Lei Rouanet, que tolera dedução de 100 por cento no imposto de renda do valor investido. O projeto obteve êxito e finalmente as obras tentaria salvar o edifício, com apoio da Companhia Energética de São Paulo (CESP) e a Lei de Incentivo à Cultura – Ministério da Cultura. Antes do início das obras a nave precisou de andaimes até o teto para segurar o forro que já caíra parcialmente (SÃO PAULO, 2008)

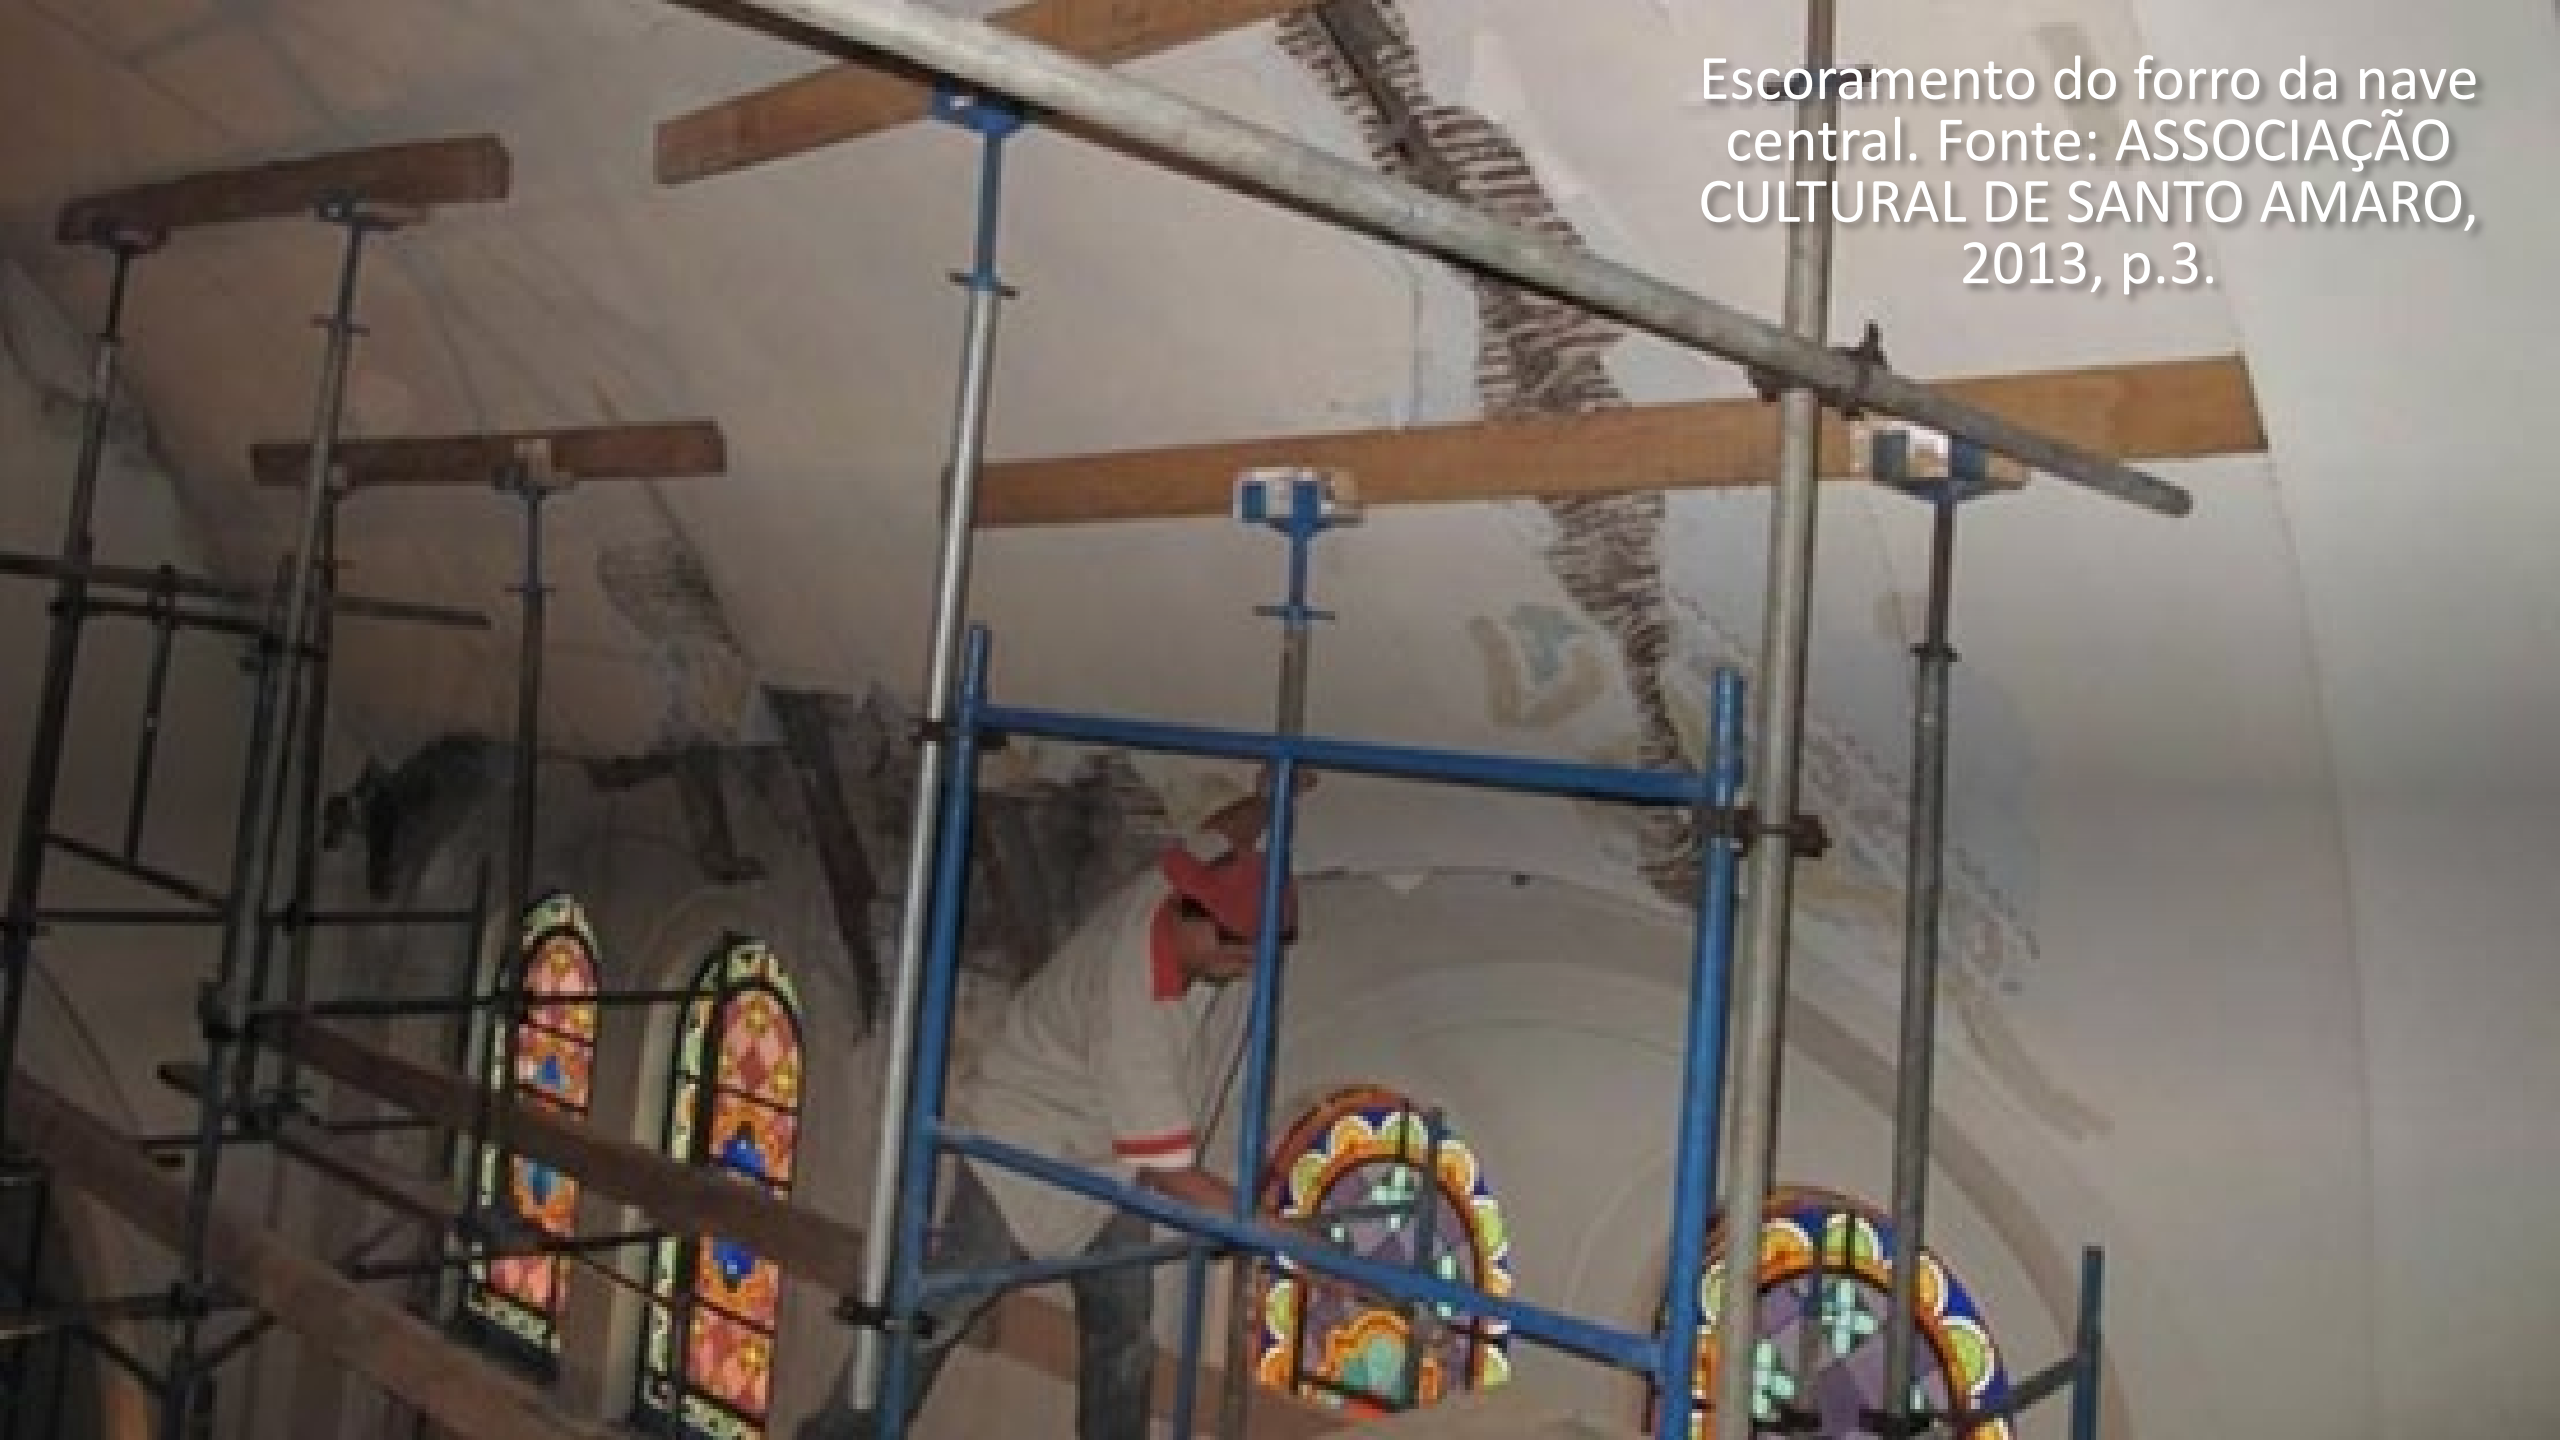
Escoramento em parte do forro que não possuía mais nenhum apoio. Fonte: ASSOCIAÇÃO CULTURAL DE SANTO AMARO, 2013, p.2.

A primeira ação emergencial foi a de escorar todos os elementos que apresentavam patologias que sugeriam o perigo de desabamento. Foram colocados andaimes em todas as partes.

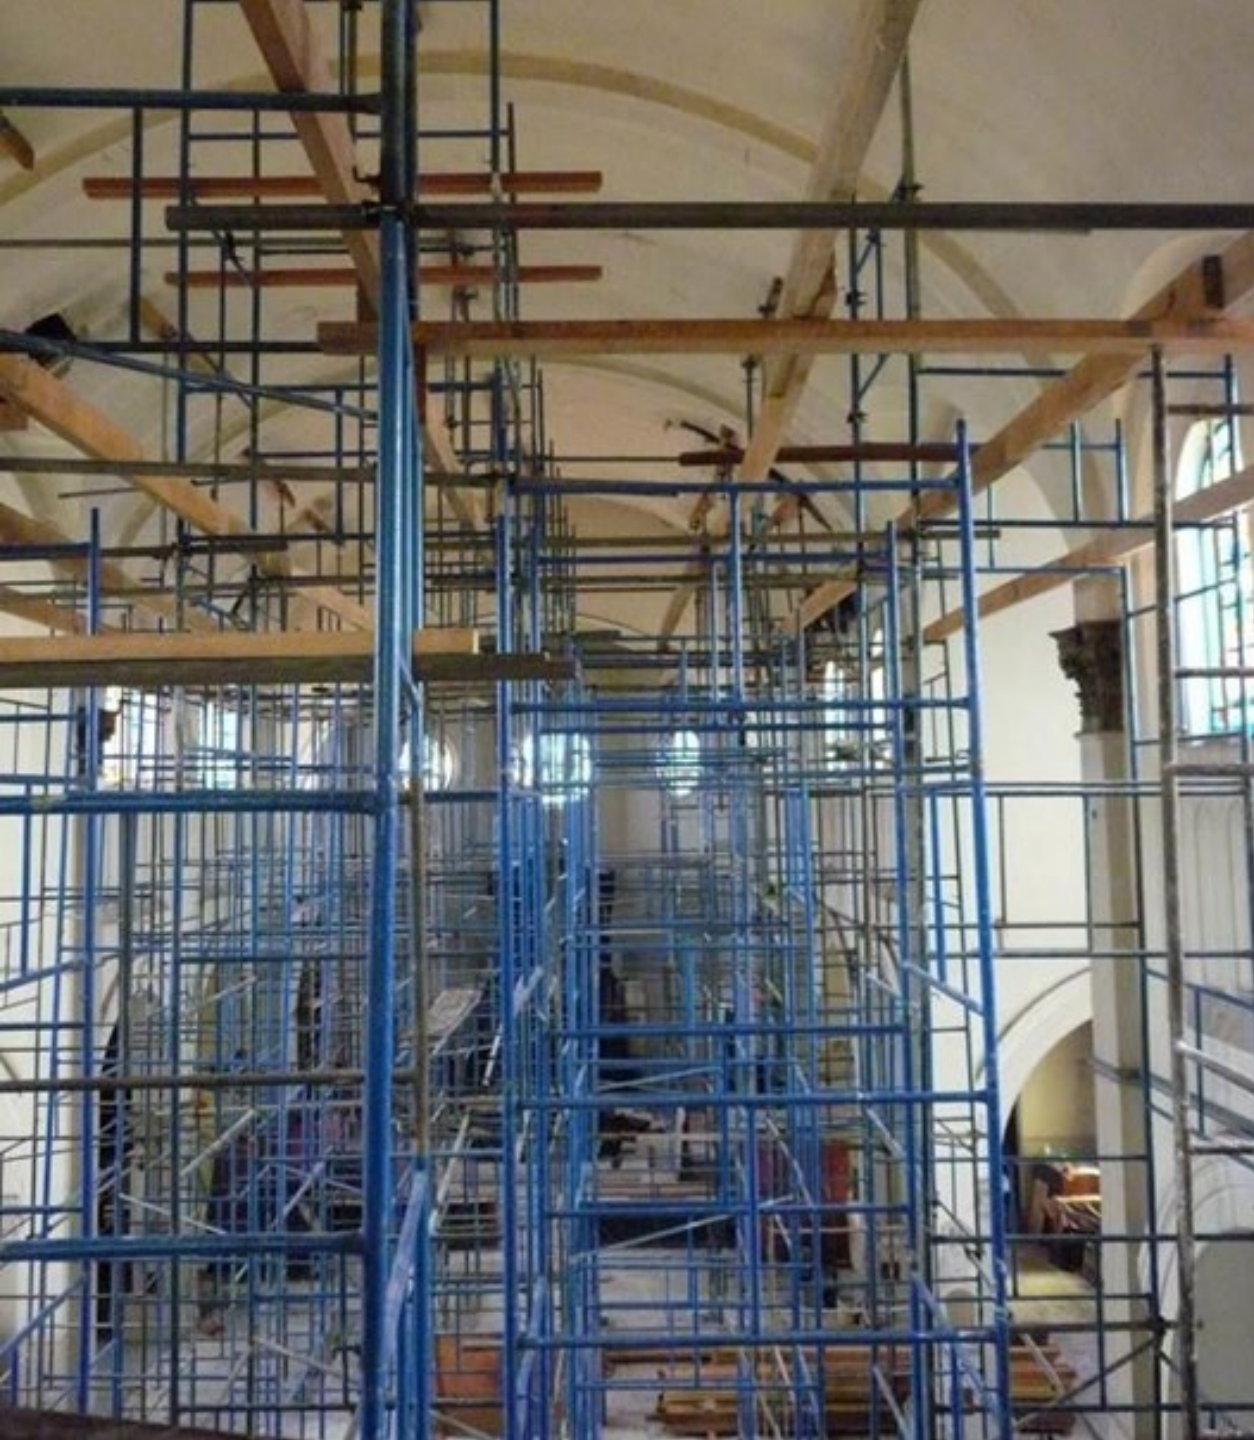
Escoramento do forro da nave central. Fonte: ASSOCIAÇÃO CULTURAL DE SANTO AMARO, 2013, p.3.

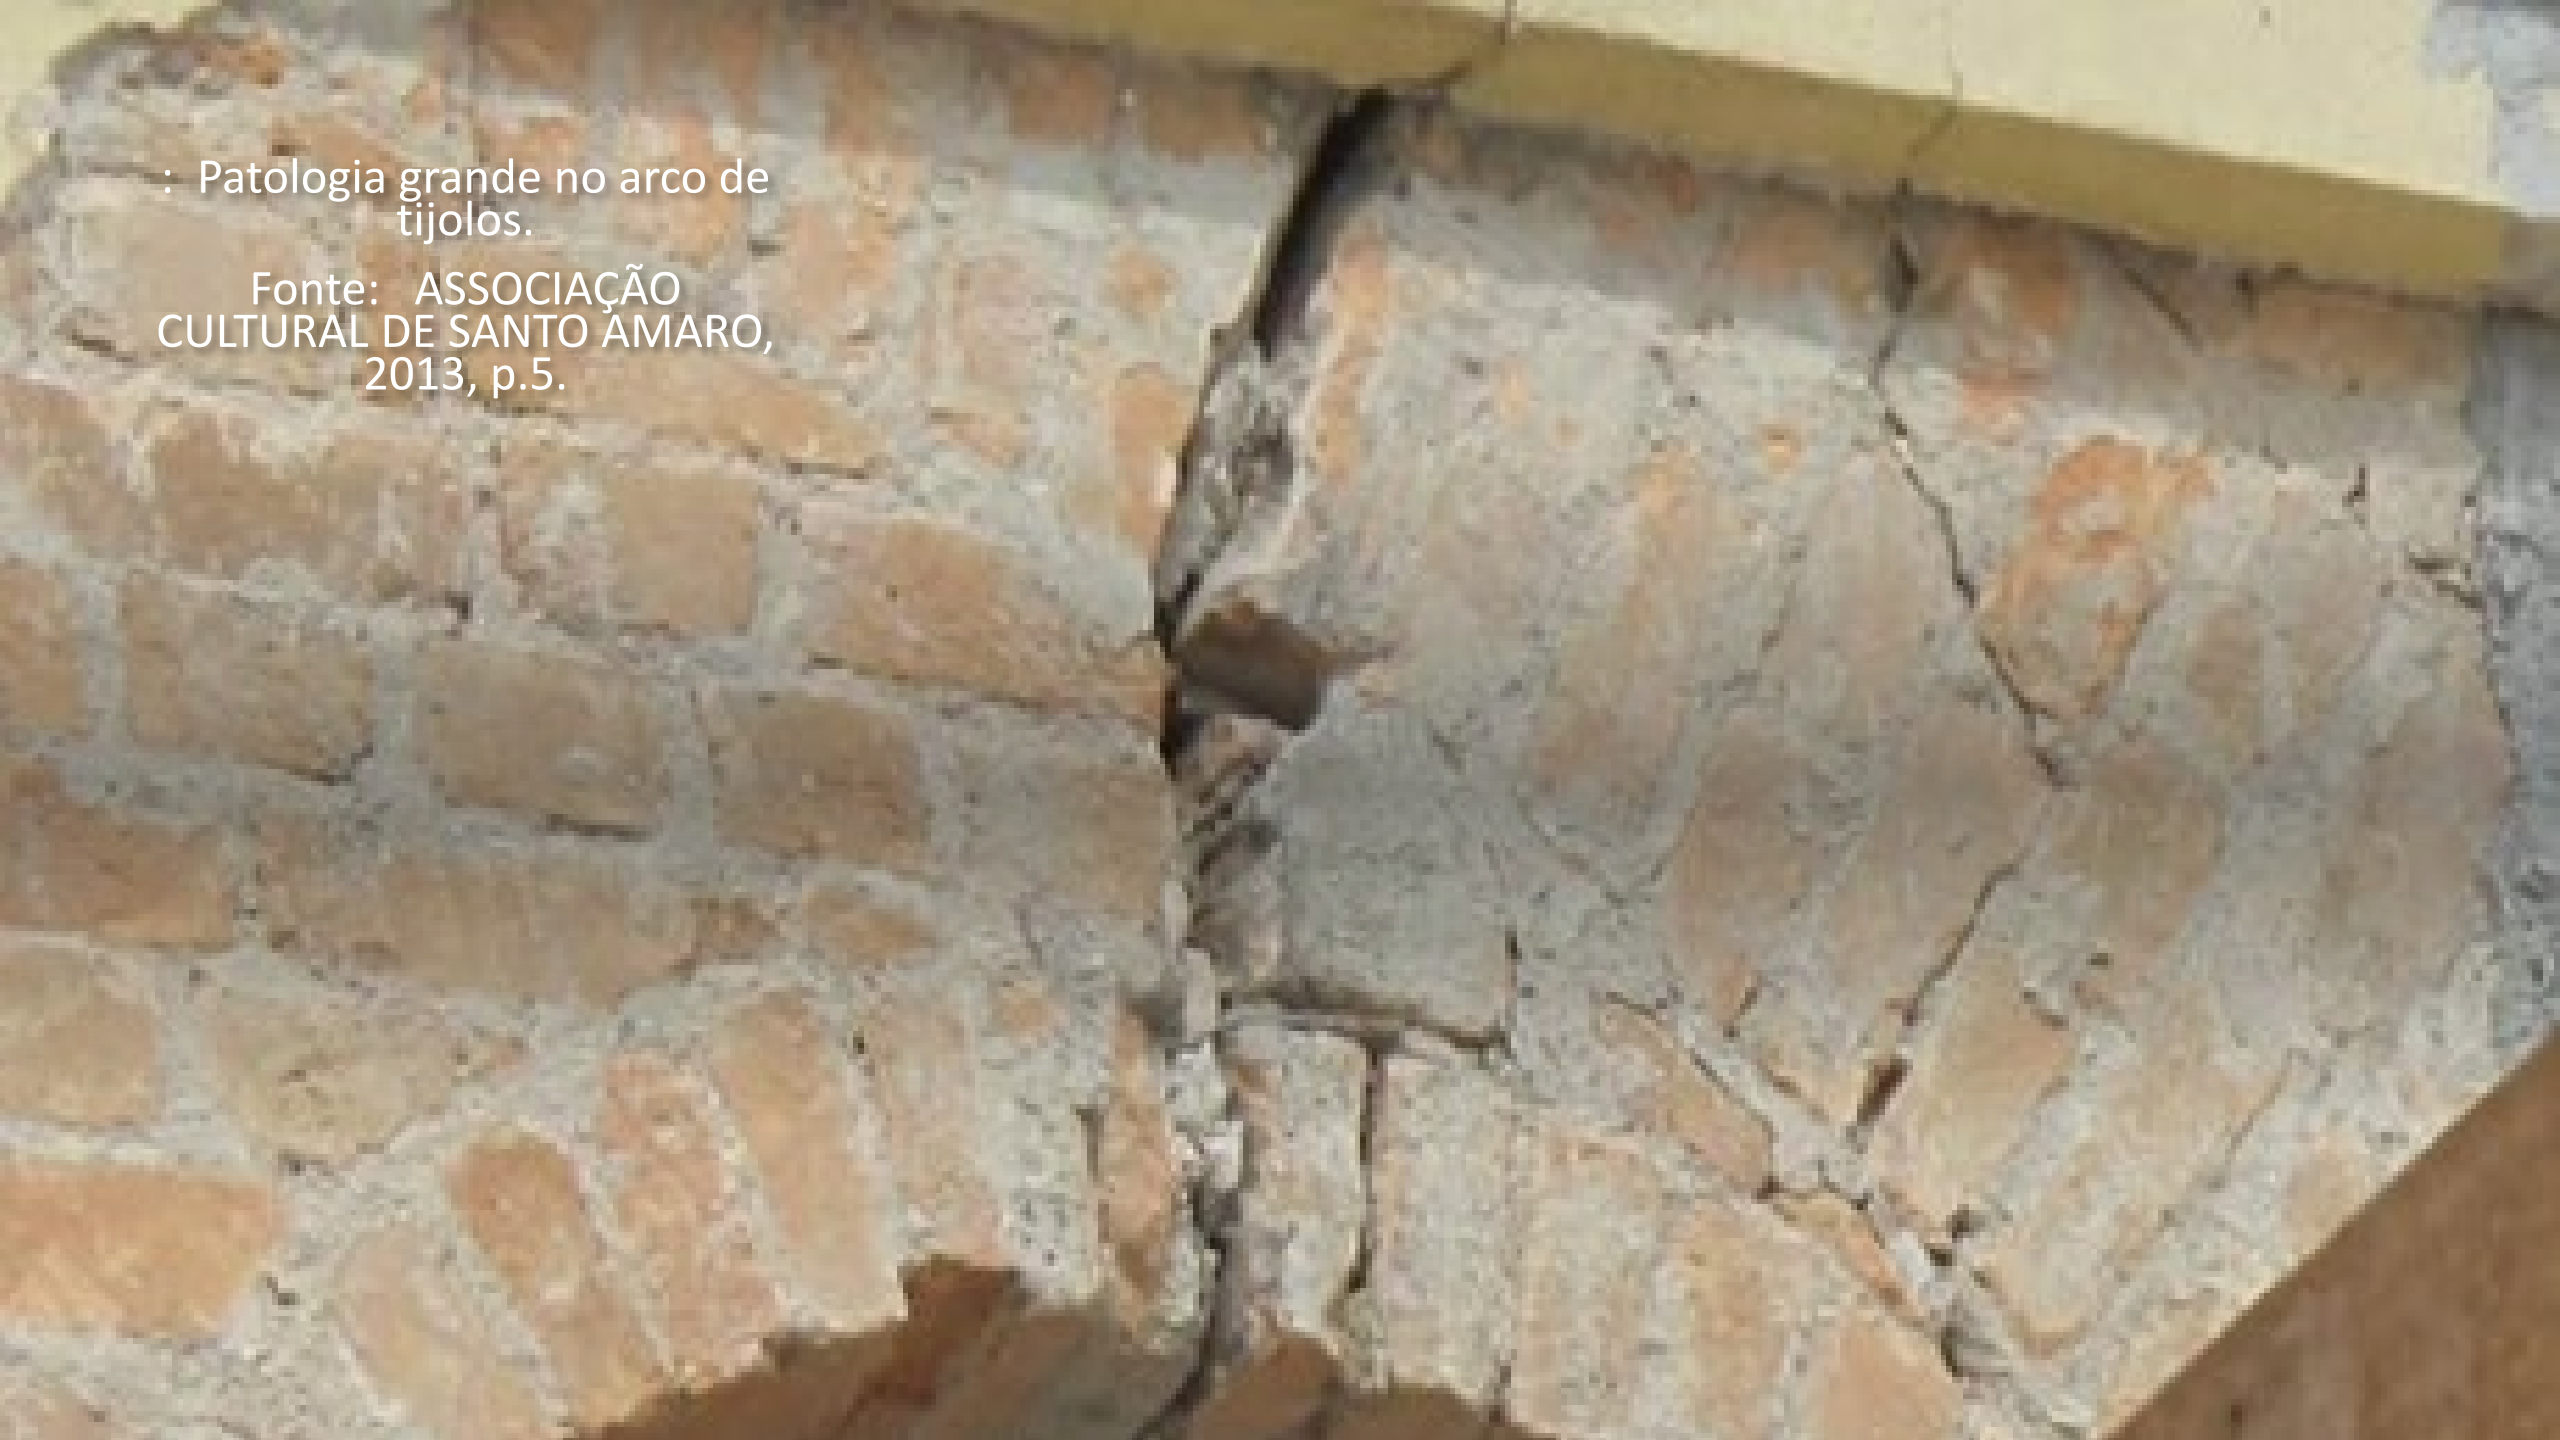
Montagem de andaimes internos. Fonte: ASSOCIAÇÃO CULTURAL DE SANTO AMARO, 2013, p.4.

Para o início dos levantamentos fotográficos de todas as pinturas e avaliações de diversas patologias foram criados acessos para as áreas analisadas e para isso foram inseridos pisos de tábua, intermediário e no alto dos andaimes.

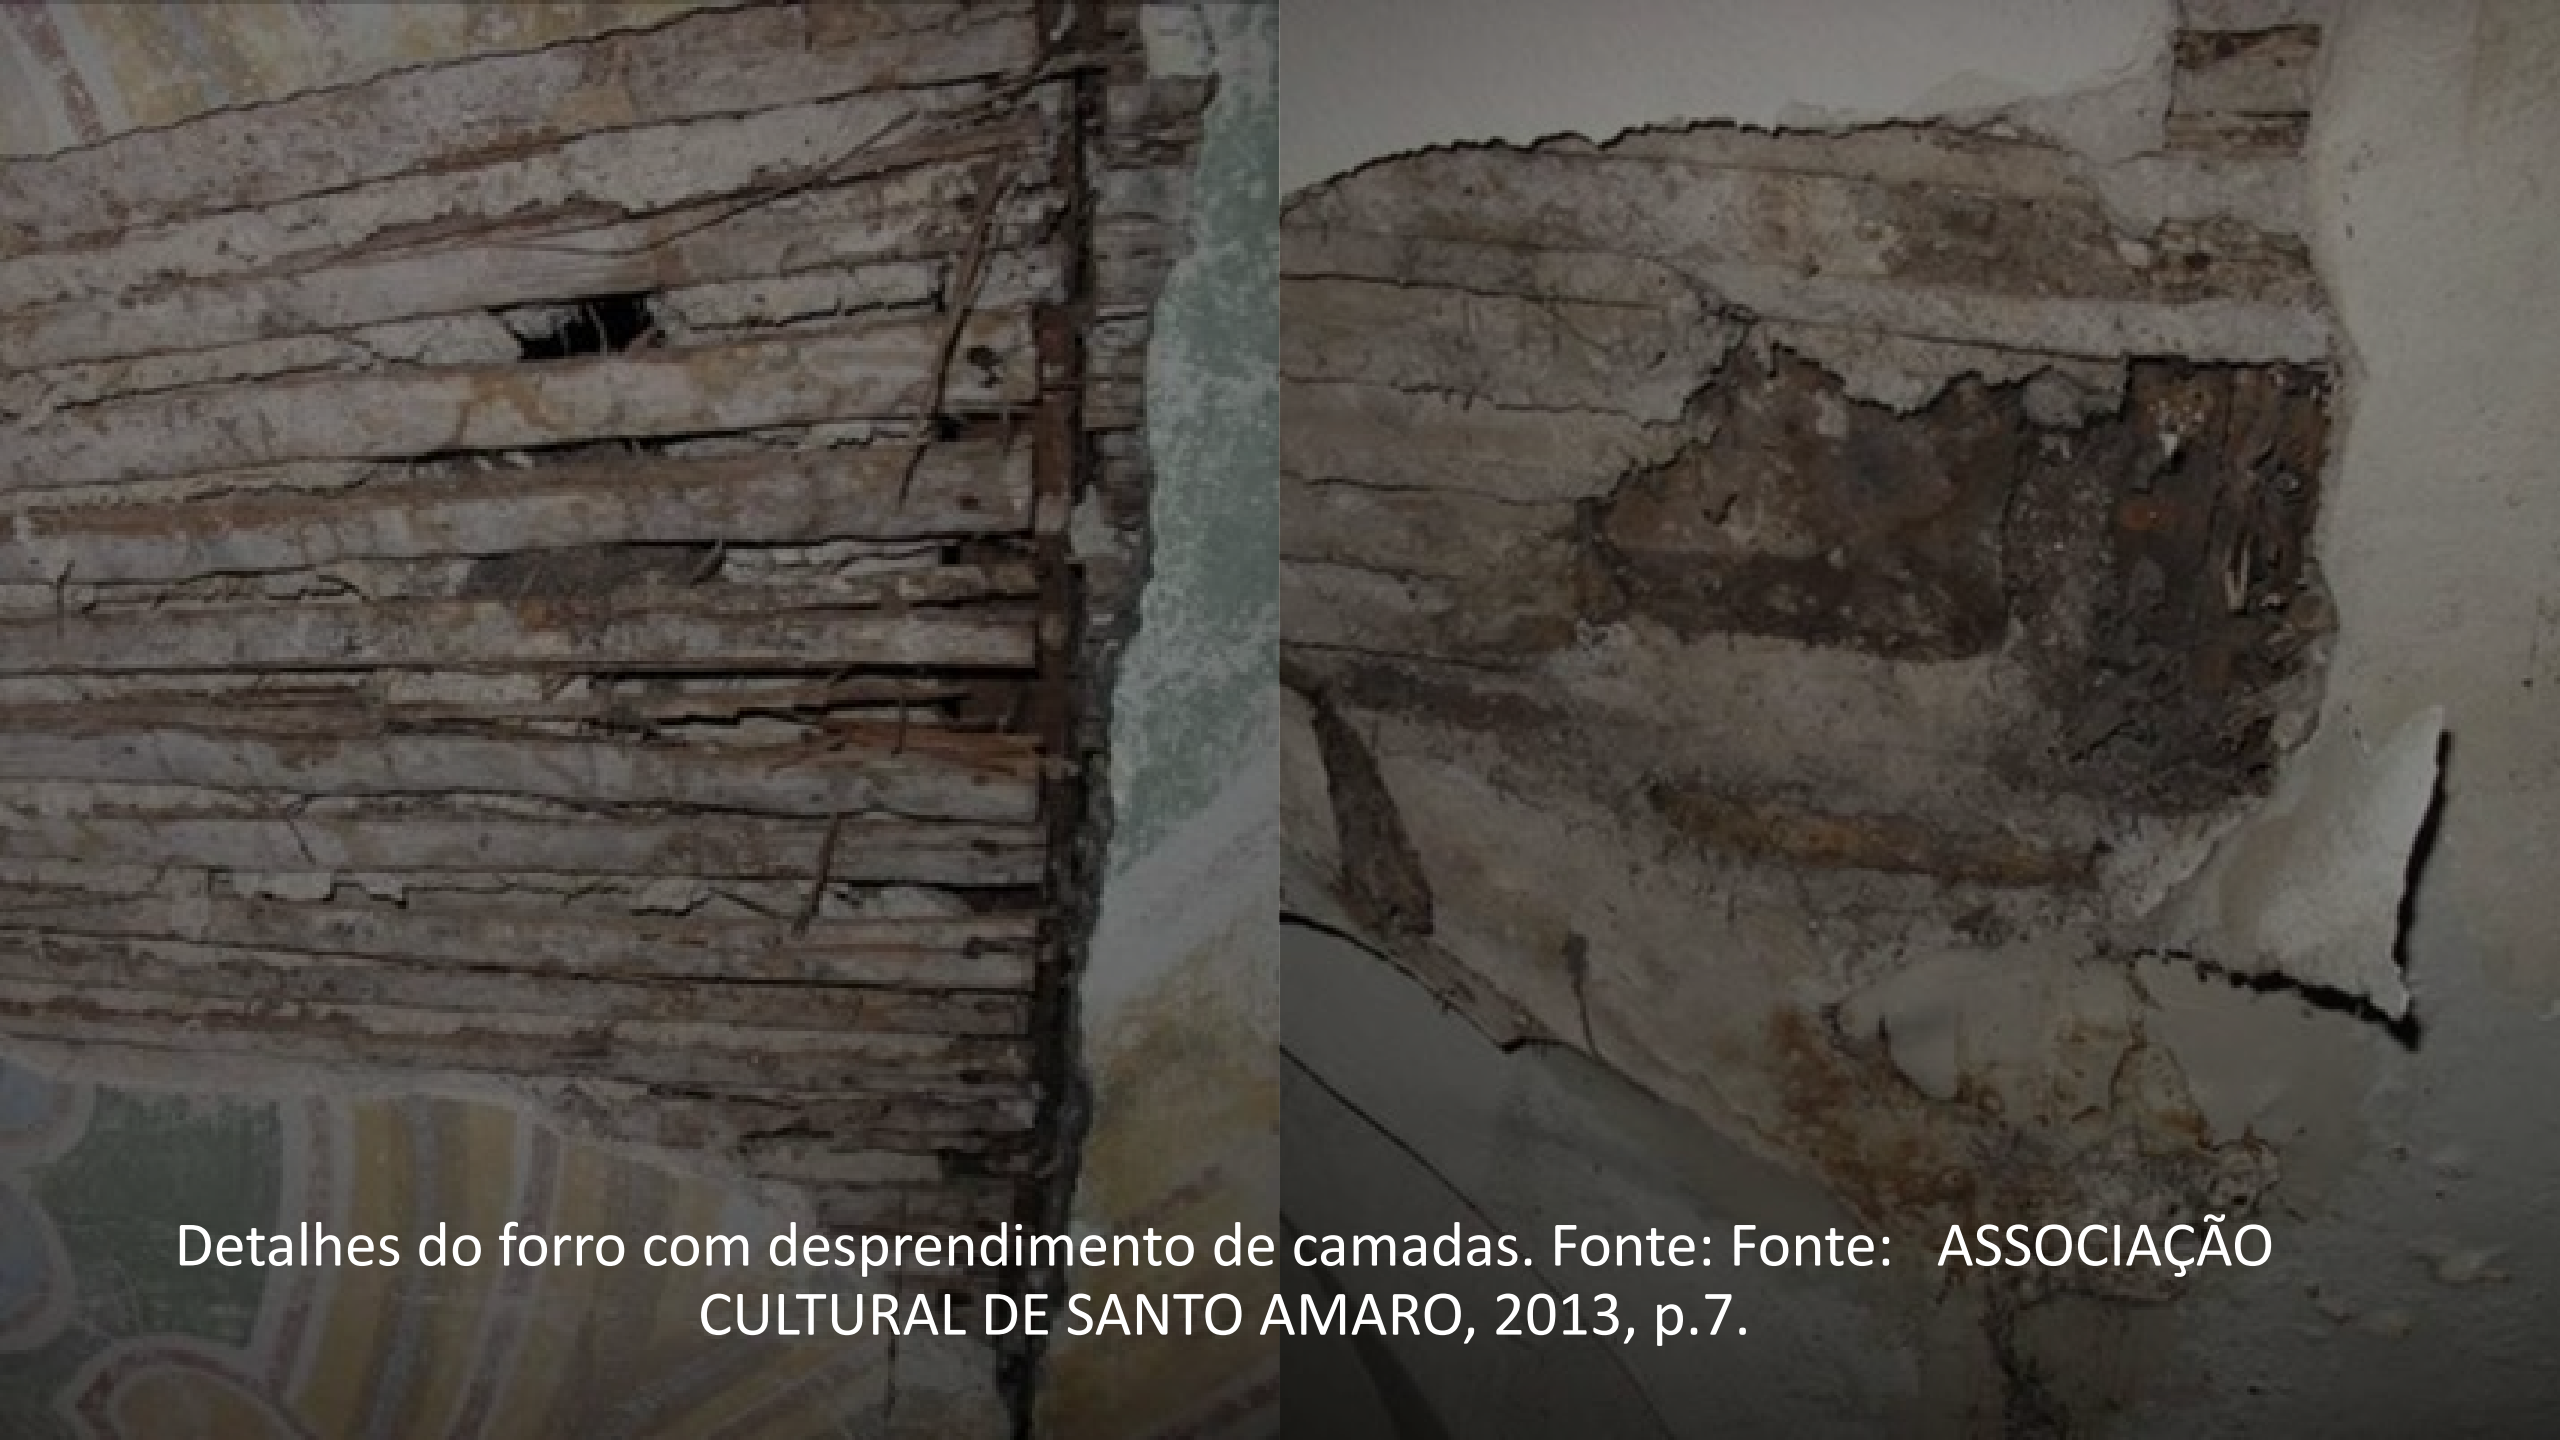
Patologia grave na viga superior.

Os problemas estruturais abrangiam as alvenarias, os arcos e a estrutura do telhado, com trincas e selamentos grandes. Todos esses elementos foram reforçados ou refeitos.

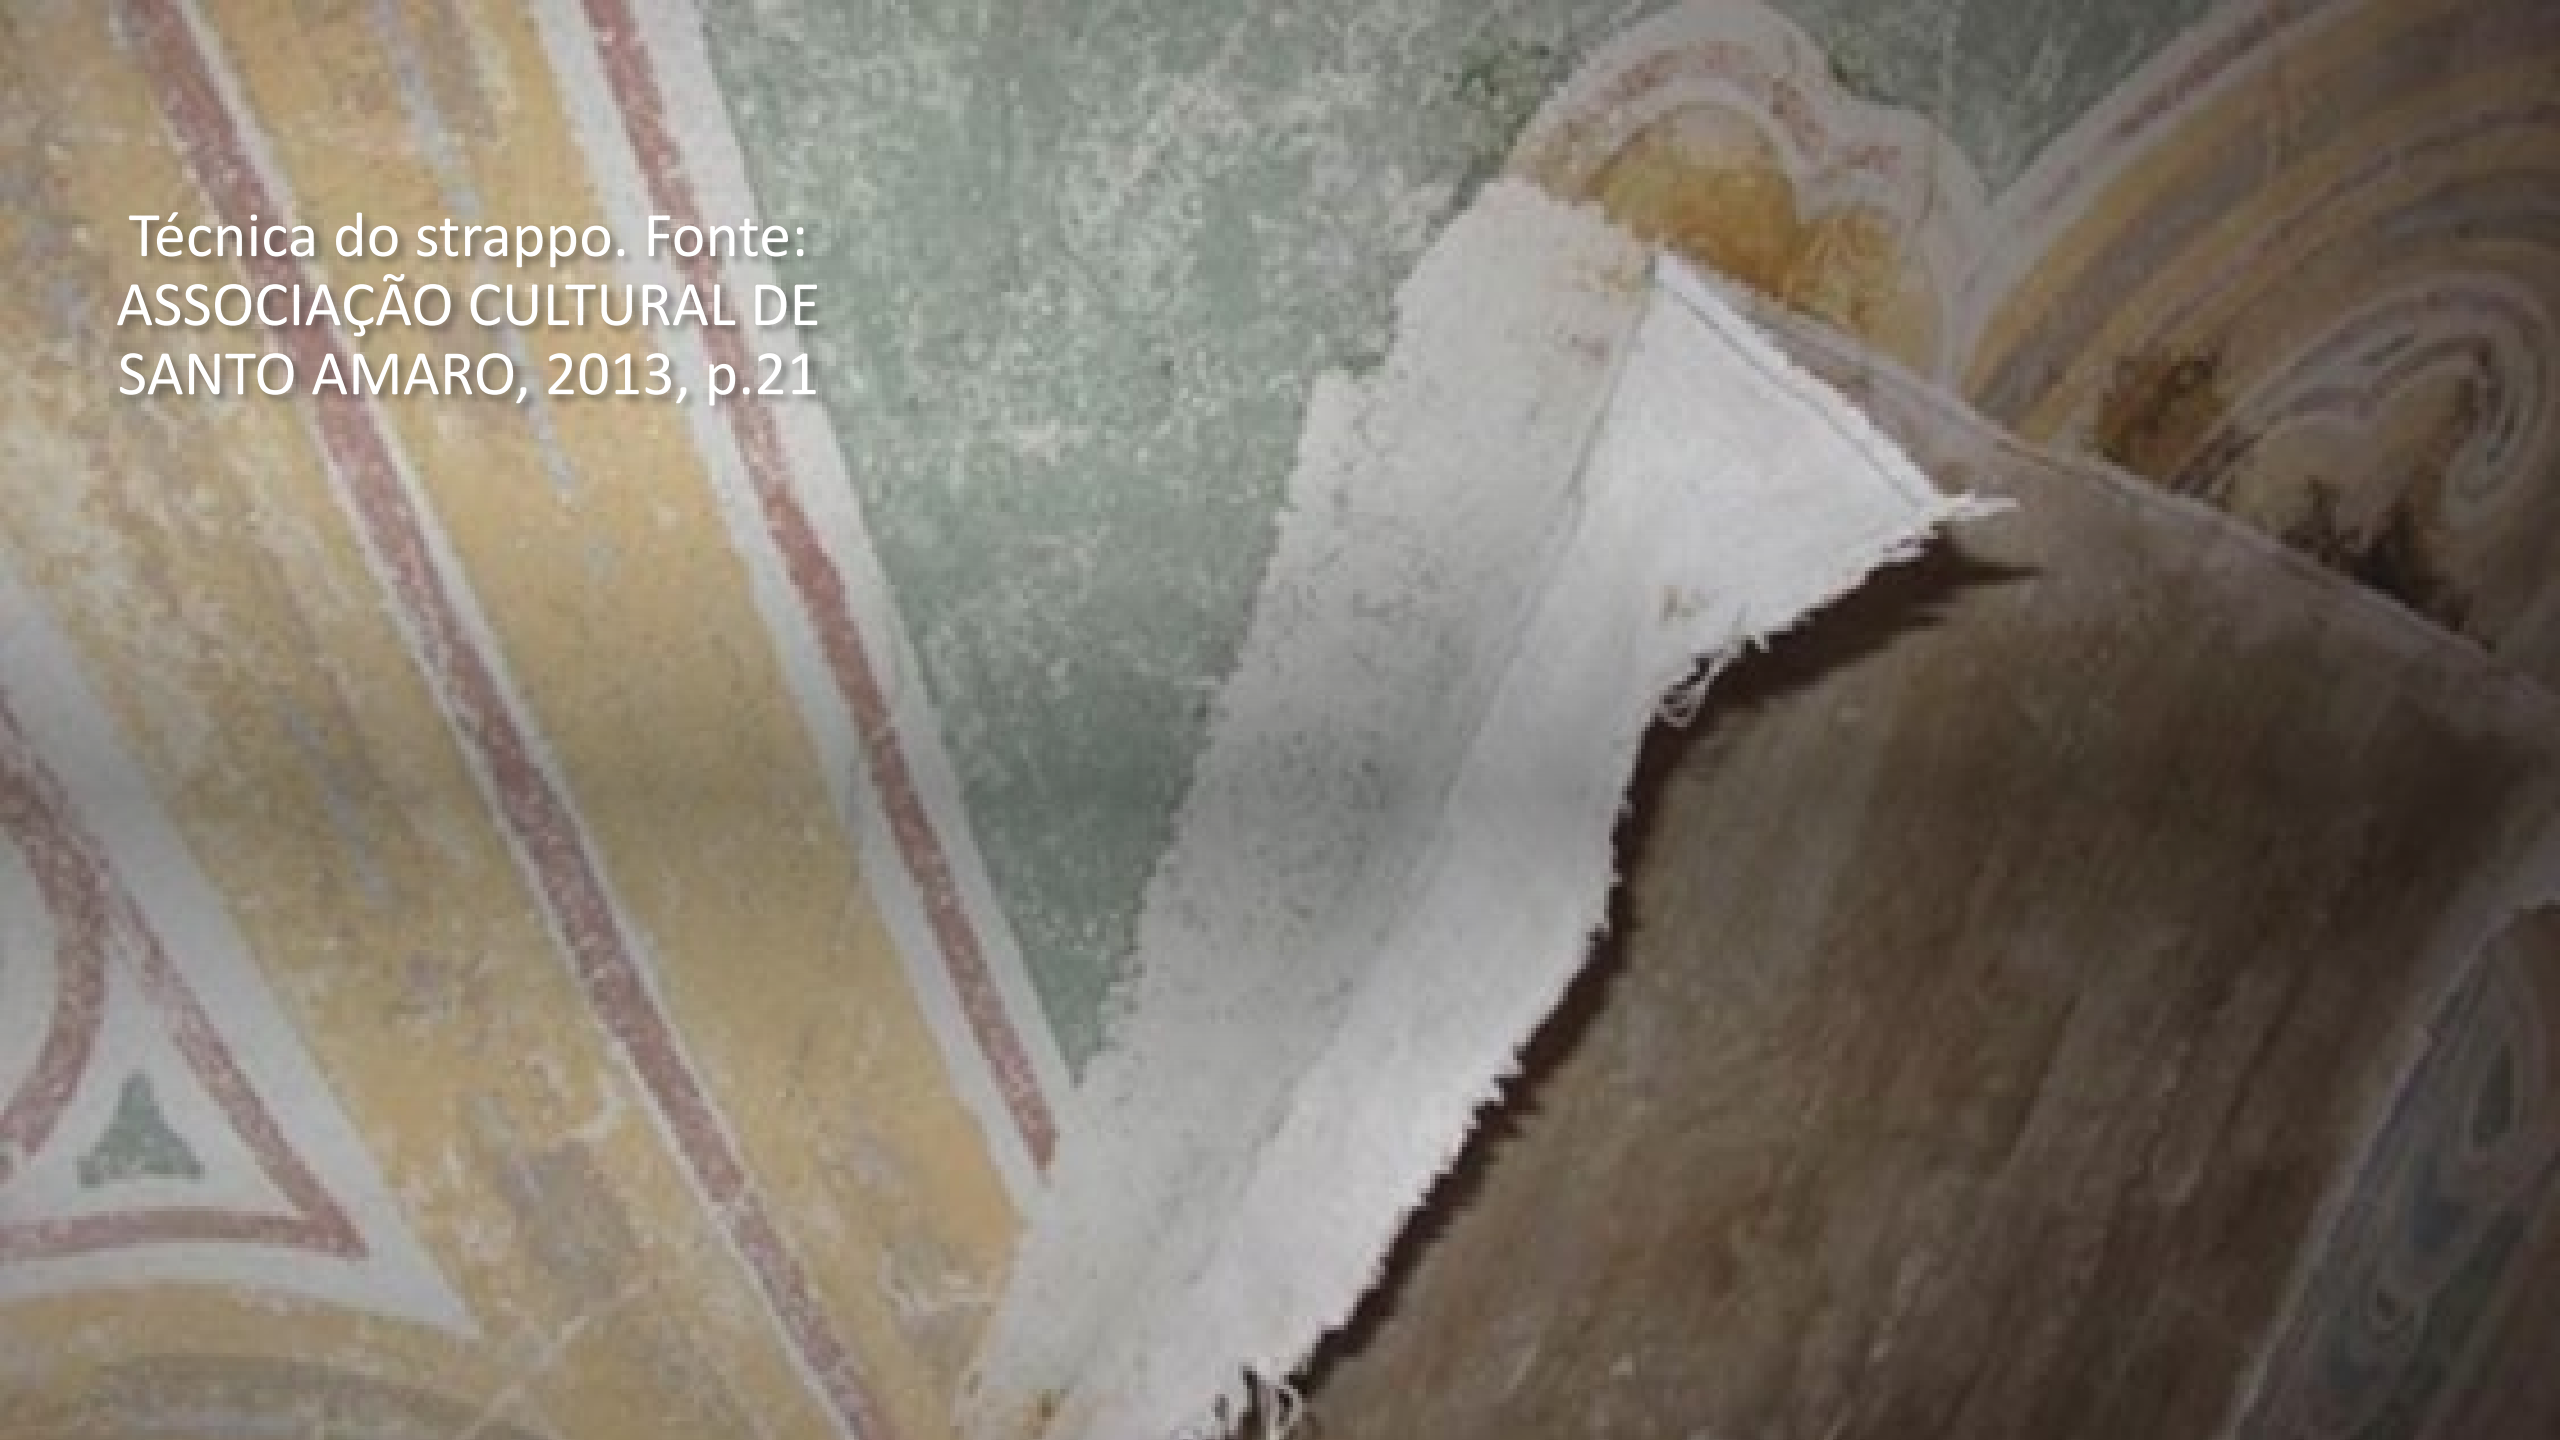
Técnica do strappo. Fonte:
ASSOCIAÇÃO CULTURAL DE
SANTO AMARO, 2013, p.21

Foi empregada a técnica de remoção da camada pictórica denominada de “strappo”
