CATEDRAL DE SANTO AMARO (SP)

Memória, tombamento e restauro.

Maria Augusta Justi Pisani
Luciana Monzillo de Oliveira

Fevereiro de 2021

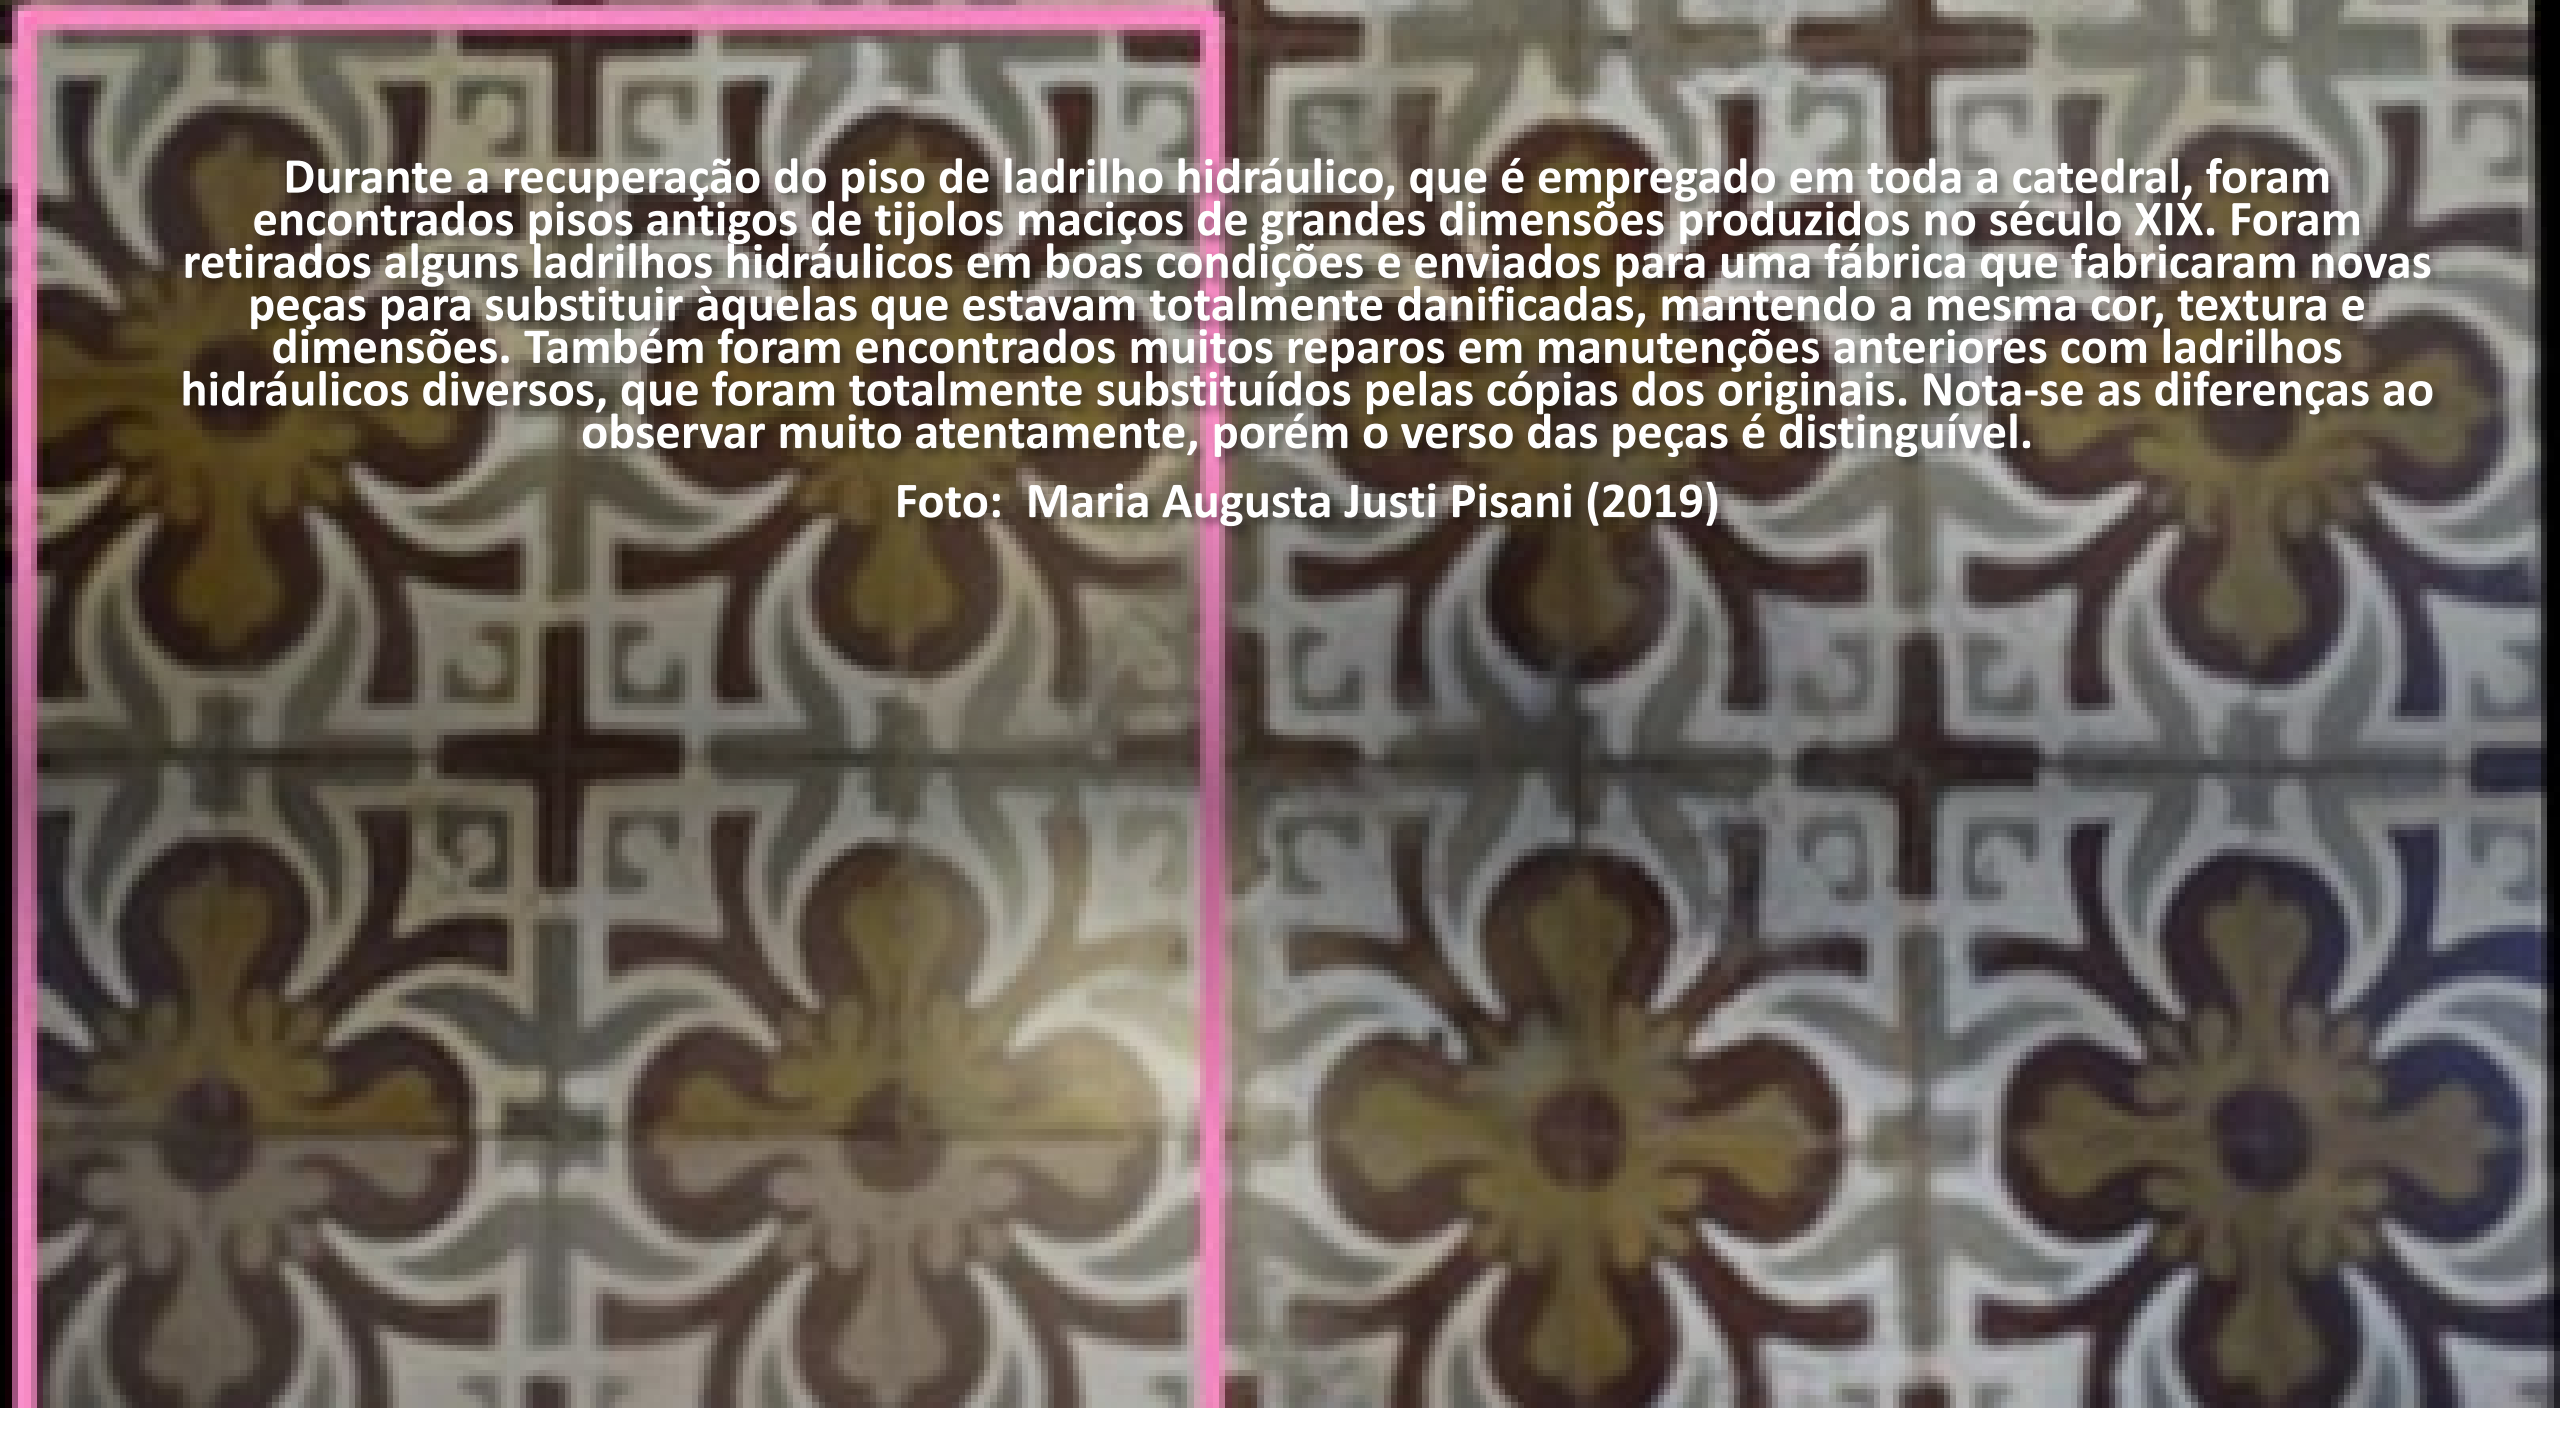
Durante a recuperação do piso de ladrilho hidráulico, que é empregado em toda a catedral, foram encontrados pisos antigos de tijolos maciços de grandes dimensões produzidos no século XIX. Foram retirados alguns ladrilhos hidráulicos em boas condições e enviados para uma fábrica que fabricaram novas peças para substituir àquelas que estavam totalmente danificadas, mantendo a mesma cor, textura e dimensões. Também foram encontrados muitos reparos em manutenções anteriores com ladrilhos hidráulicos diversos, que foram totalmente substituídos pelas cópias dos originais. Nota-se as diferenças ao observar muito atentamente, porém o verso das peças é distinguível.

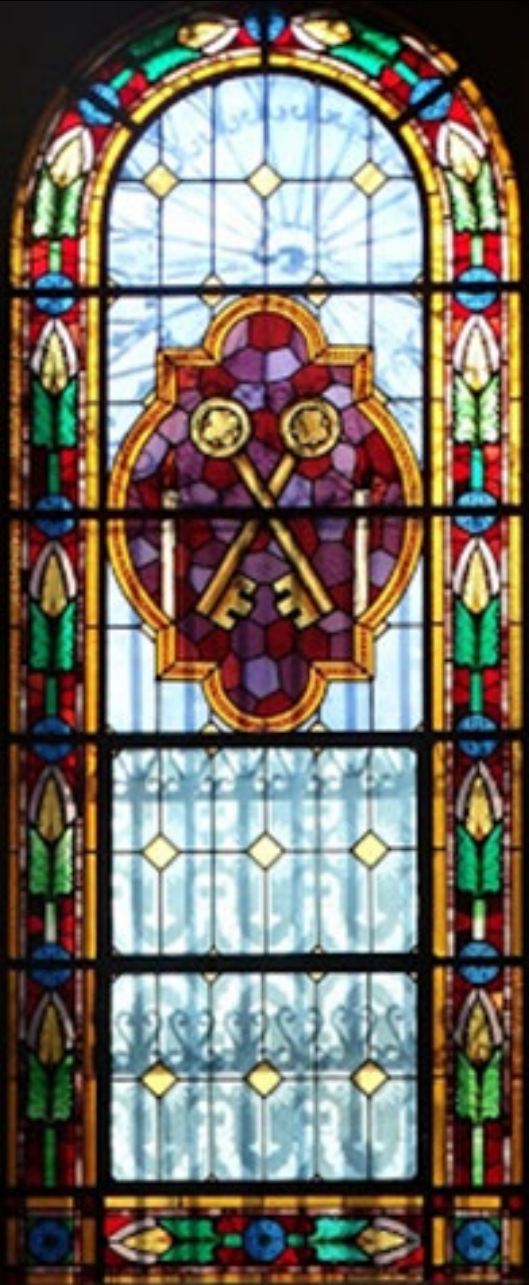
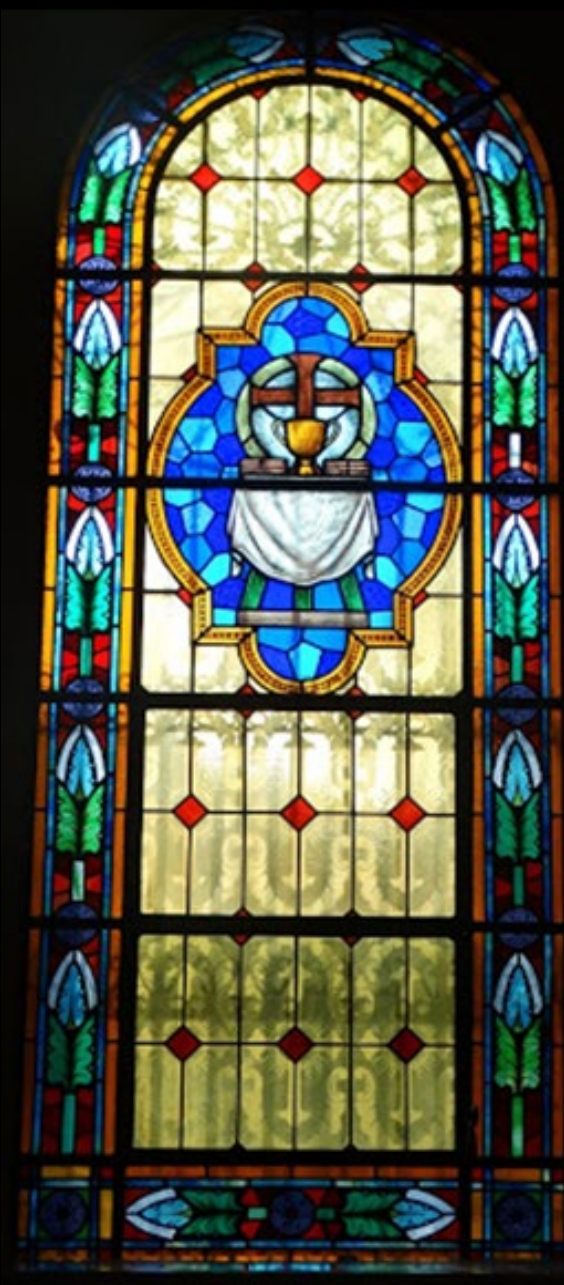
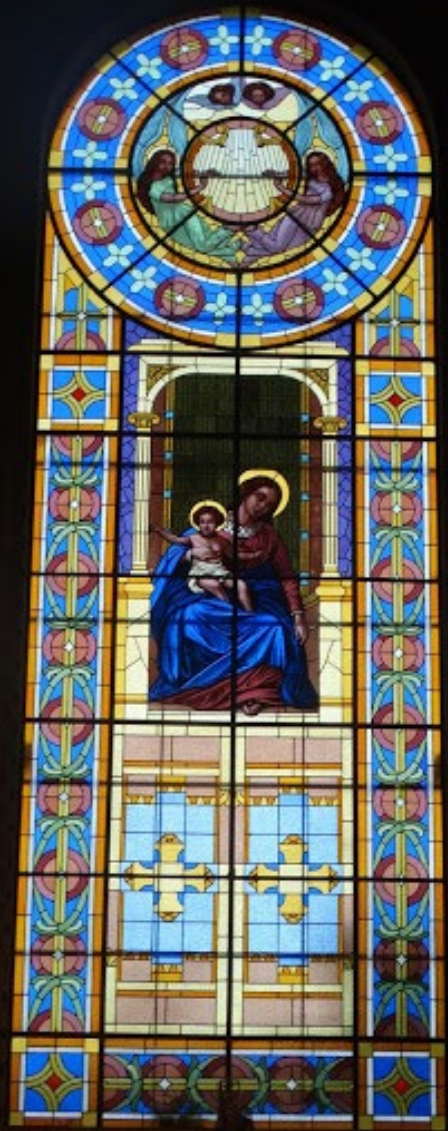
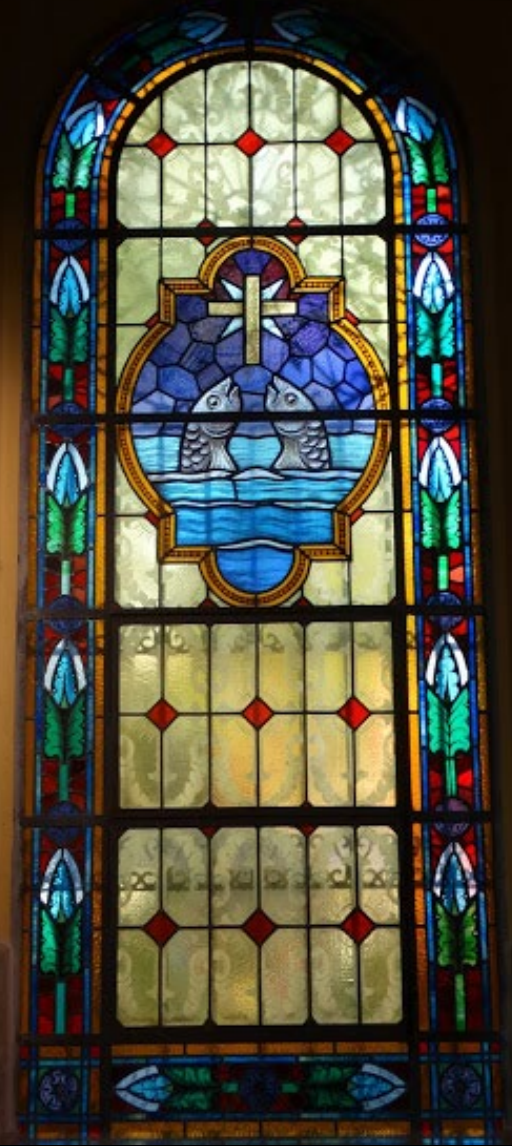
Para os trabalhos de restauro, os vitrais foram desmontados para o aproveitamento dos vidros coloridos e a substituição da estrutura de chumbo que estava cedendo

Fotos: vitrais restaurados. Fonte: Maria Augusta Justi Pisani (2019)
