**UNIVERSIDADE PRESBITERIANA MACKENZIE
FACULDADE DE ARQUITETURA E URBANISMO**

**ARQUITETURA E CONSTRUÇÃO
EM ÁREAS DE ENCOSTAS**

Profa. Dra. Maria Augusta Justi Pisani (líder)

São Paulo, janeiro de 2007.

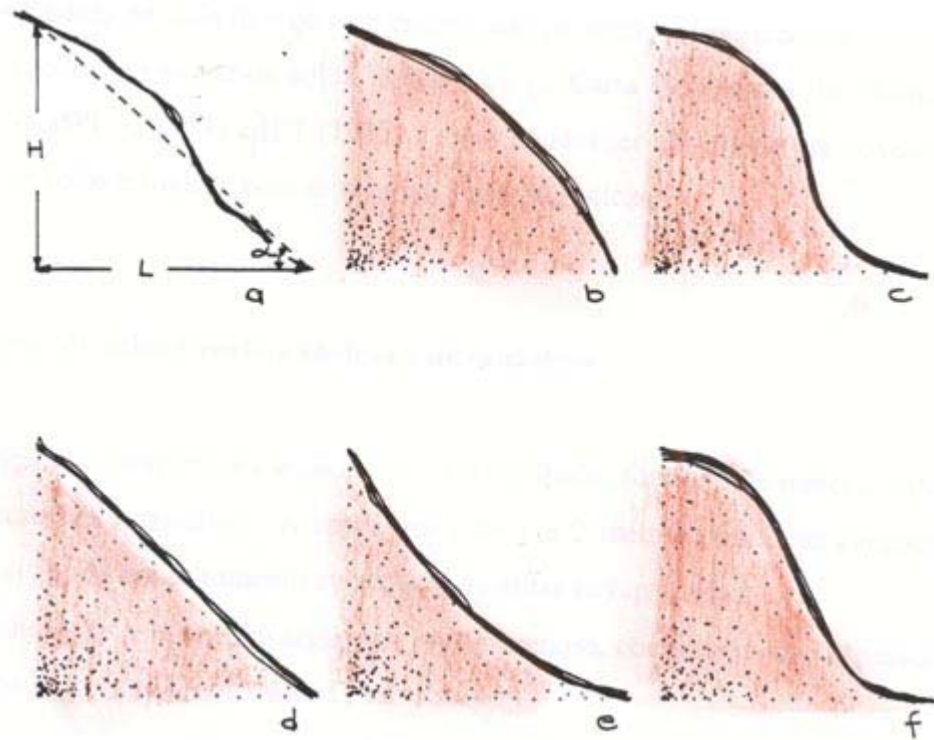
Figura 3.1 – a) elementos que determinam a declividade de uma encosta. Tipos de perfis de relevo: b) perfil convexo, c) perfil convexo – côncavo, d) perfil retilíneo, e) perfil côncavo e f) perfil convexo – retilíneo – côncavo. Fonte: Pisani (1998).

O perfil que dá a forma das encostas é caracterizado pela variação de sua declividade ao longo de seu comprimento ou de sua extensão transversal. Os perfis típicos de encostas são: retilíneo, convexo e côncavo (figura 3.1).

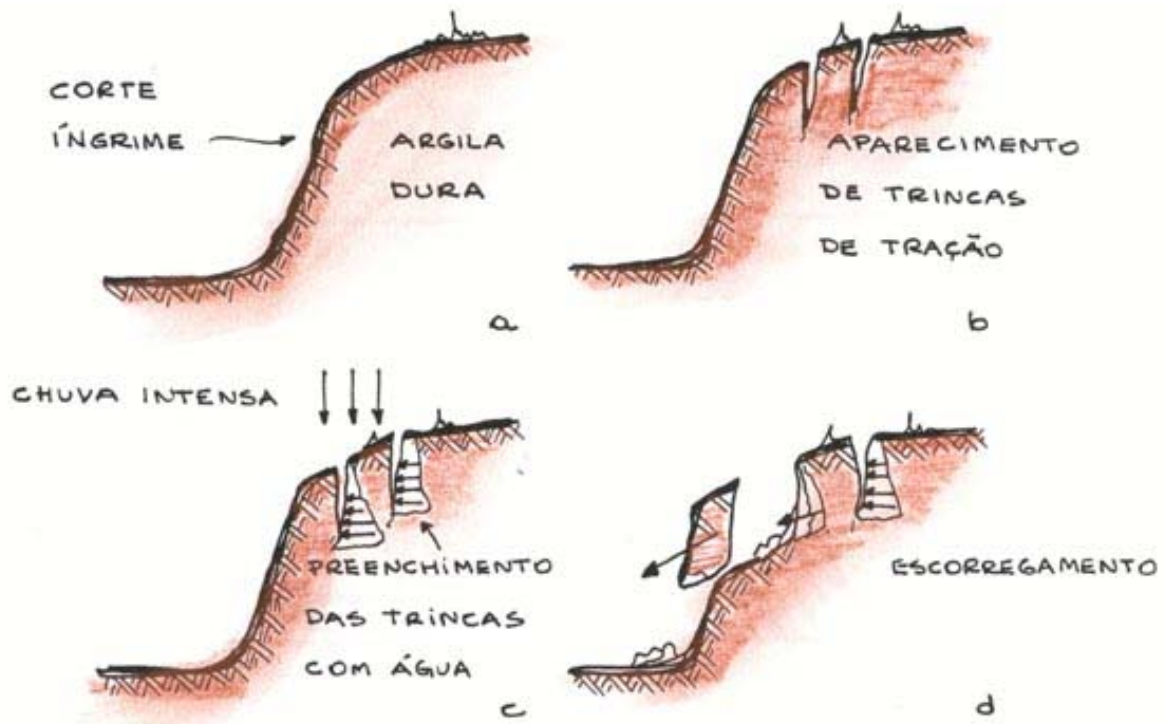
Figura 3.3 – Escorregamento provocado por empuxos hidrostáticos em trincas de tração. Fonte: Pisani (1998).

Escorregamentos em cunhas - A massa instável destaca-se do maciço escorregando sobre uma superfície formada por um ou mais planos, movimentando-se de forma translacionada. Podem ser originados por cortes íngremes executados no maciço e podem ocorrer em maciços de solo ou rocha. A figura 3.3, mostra um tipo clássico de escorregamentos em cunhas, ocasionado por empuxos hidrostáticos em trincas de tração.
