PISANI, Maria Augusta Justi. **Restauração das Paredes de Taipas Paulistas**. In: Anais do II Congresso Internacional na Recuperação, Manutenção e Restauração de Edifícios. Rio de Janeiro: Universidade Presbiteriana Mackenzie (UPM) e Universidade Federal do Rio de Janeiro (UFRJ), Rio de Janeiro, maio de 2006, p.01-15

RESTAURAÇÃO DAS PAREDES DE TAIPAS PAULISTAS

Profa. Dra. Maria Augusta Justi Pisani

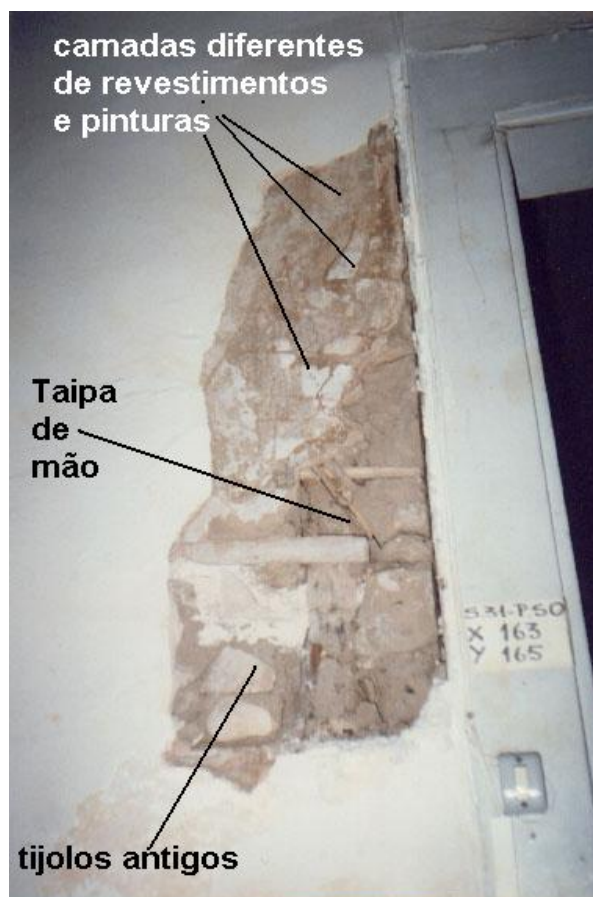
Foto 1 – parede de taipa de mão em Itu (2002)

Durante o estudo de obras de restauro e reforma em arquiteturas de taipa em cidades do Estado de São Paulo, como: São Paulo, Santana do Parnaíba, Itu, Tietê, Atibaia, Mogi das Cruzes, Porto Feliz e Salesópolis foram detectados os principais problemas, patologias e soluções econômicas para manter esse patrimônio. (foto 1).

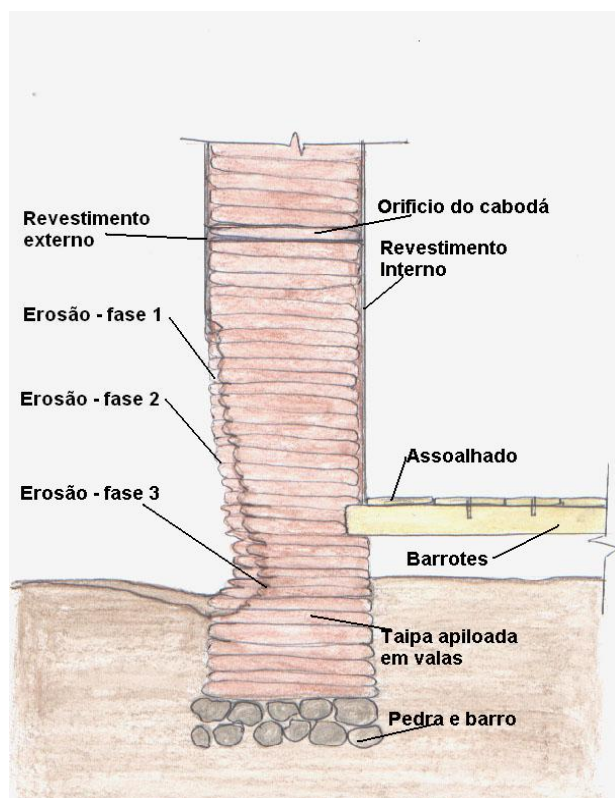
Figura 2 – Fases típicas de erosão das paredes de taipa

A figura 1 apresenta as possíveis fases de erosão em uma parede de taipa de pilão atingida pelas águas pluviais em sua face exterior e no encontro piso-parede. A fase um não compromete a estabilidade da parede e se não corrigida evoluirá para as posteriores. A partir da fase três a estabilidade da parede ficará seriamente comprometida e esta poderá ruir a qualquer movimentação ou esforço.

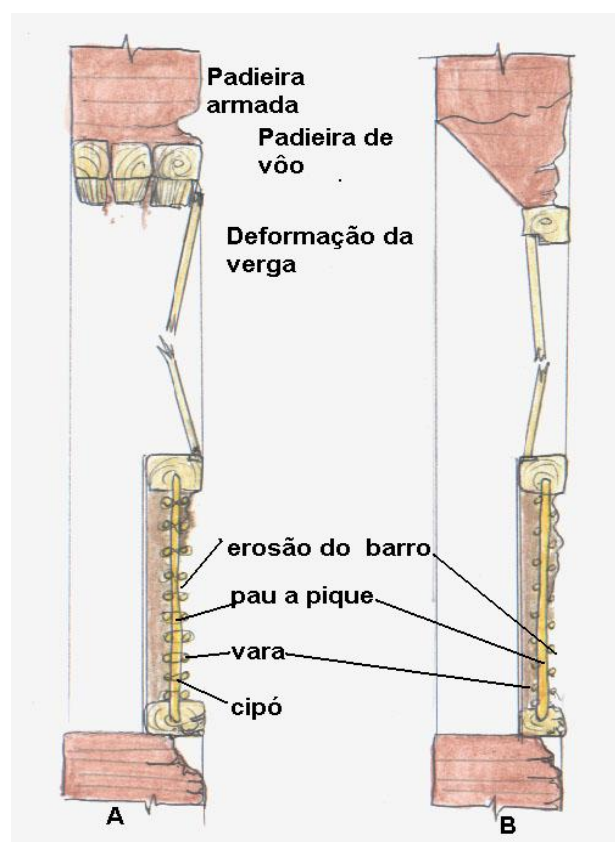
Figura 3 – Patologias nas taipa de pilão e de mão nos vãos de janelas.

Na figura 2 a padieira apresenta uma deformação devido à erosão da taipa de pilão acima desta e a deformação esmagou as esquadrias. Abaixo da esquadria, a parede de taipa de mão que fecha o peitoril está com o madeiramento à vista porque a massa da taipa de mão foi erodida ou se soltou devido à ação de cupins na trama.

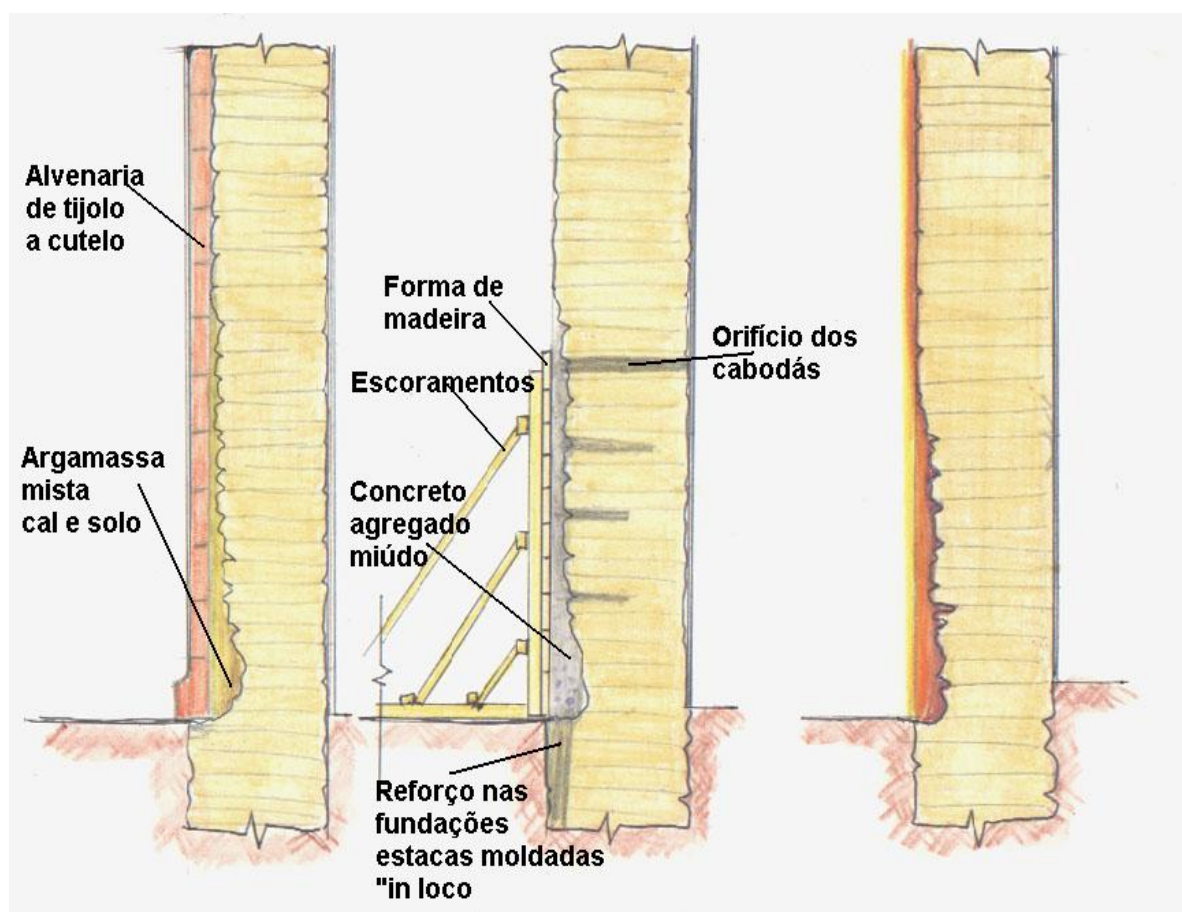
Figura 4 – Técnicas de reparos da taipa de pilão

Para que a camada reparadora tenha aderência à taipa, é necessário que se façam alguns orifícios inclinados antes de seu lançamento na forma. Os orifícios deixados pelas agulhas, denominados de cabodás podem ser utilizados como uma espécie de tirante. Podem ser utilizados: massa similar à original, solo cimento, argamassas simples ou mistas de barro e concretos. Muitas vezes a estabilidade da parede está comprometida e são necessários obras de estabilização e reforço, como por exemplo, estaca moldada “in loco” denominada popularmente de “broca” ou outro tipo de reforço de fundação que não gere trepidações intensas e nem requeira equipamentos de grande porte para sua execução.

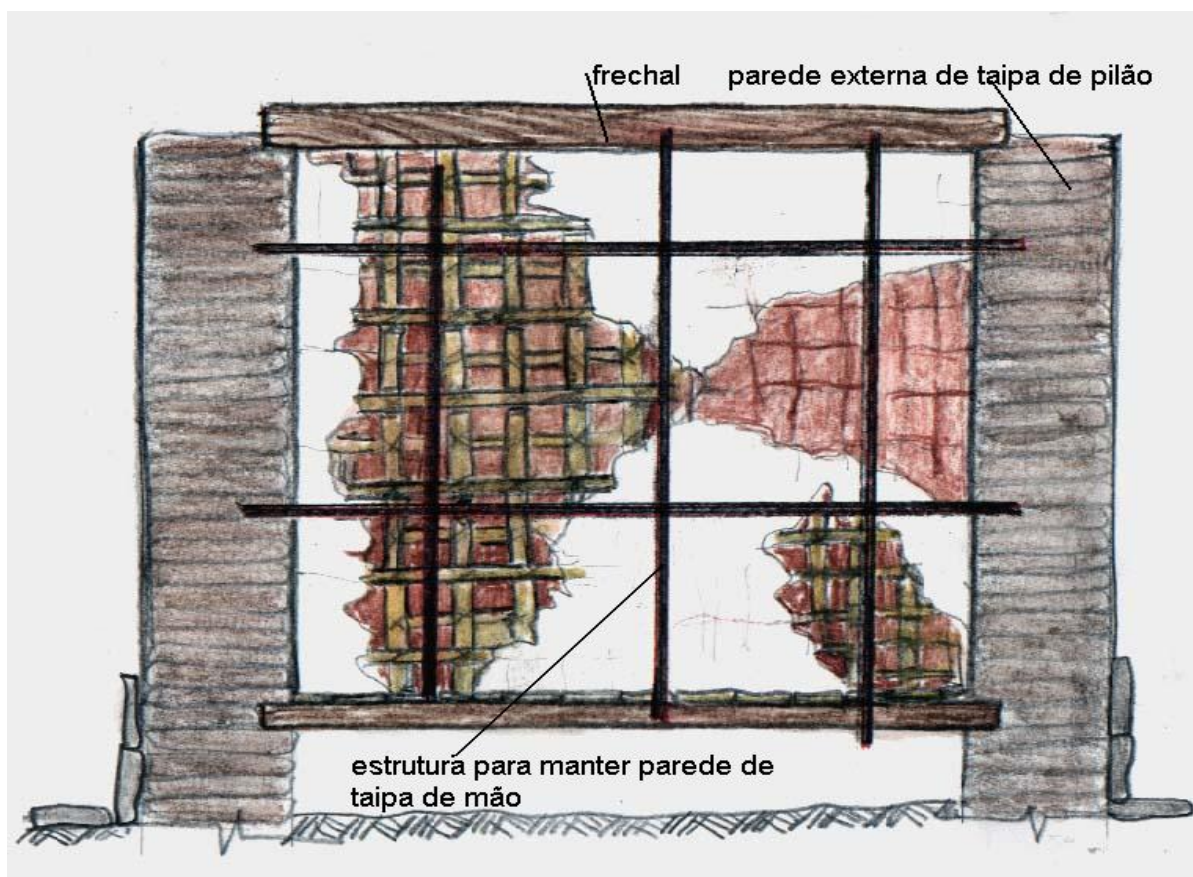
Figura 5 – Estrutura auxiliar para sustentar parede interna de taipa de mão

Em alguns exemplares estudados, as paredes de taipa de mão estão com a trama muito comprometida e não apresentam condições de sustentação. Nesses casos, quando o objetivo é não se perder totalmente a taipa centenária, e não se encontre outro tipo de reparo similar à técnica original, pode-se construir uma estrutura auxiliar que suportará a antiga parede e cumprirá as outras funções de divisória (figura 5). Esta estrutura pode ser em madeira ou aço. Após seu término é possível que a trama fique aparente ou com proteção de vidro, ressaltando o contraste antigo/novo ou ser totalmente revestida.

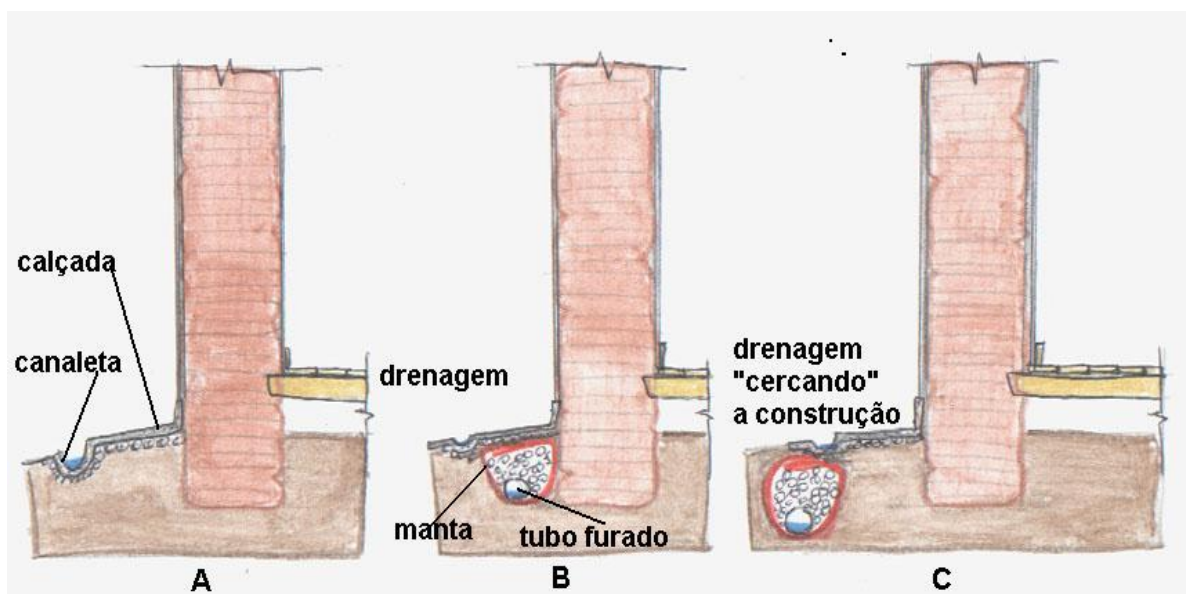
Figura 6 – Tipos de drenagens externas

Os reparos nas coberturas e nas instalações de águas pluviais são fundamentais, porém em alguns casos, as águas superficiais e as subterrâneas são responsáveis por patologias no respaldo dos alicerces. Os drenos executados no perímetro externo das edificações são necessários para evitar umidade, pois raramente se encontram impermeabilizações. Nestes casos recomenda-se a elaboração de drenagens para que a água não fique acumulada na área construída e sua envoltória, garantindo desta forma proteção contra patologias da umidade para a taipa, como indicado na figura 6 abaixo.

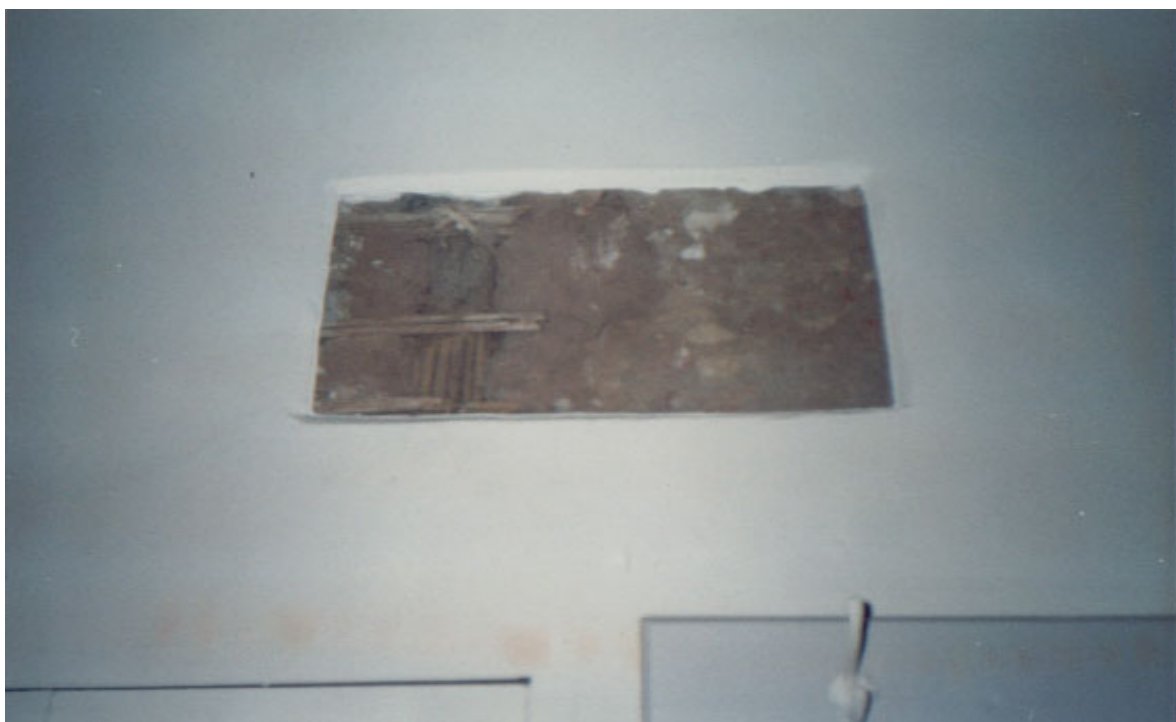
Foto 3 – “janela” mostrando a taipa de mão abaixo do revestimento recuperado

Qualquer que seja a técnica de recuperação é recomendável que se deixe uma “janela” mostrando a um trecho com a técnica original da parede, podendo ter a

proteção garantida por um vidro (foto 3). Esta técnica é pedagógica, tendo em vista que a edificação depois de ser restaurada não mostra a técnica construtiva utilizada.
