PISANI, Maria Augusta Justi; CORRÊA, Paulo Roberto. **Posturas Projetuais na Restauração do Matadouro da Vila Mariana**. Anais do III Congresso Internacional na Recuperação, Manutenção e Restauração de Edifícios. Núcleo de Pesquisa do Ambiente Construído (NPAC) do Departamento de Construção Civil da Escola Politécnica da UFRJ, da Universidade Federal da Bahia (UFBA) e da Universidade Presbiteriana Mackenzie (UPM) Rio de Janeiro, 2010, p.01-18

POSTURAS PROJETUAIS NA RESTAURAÇÃO DO MATADOURO DA VILA MARIANA

Tema: Restauração do Patrimônio Histórico.

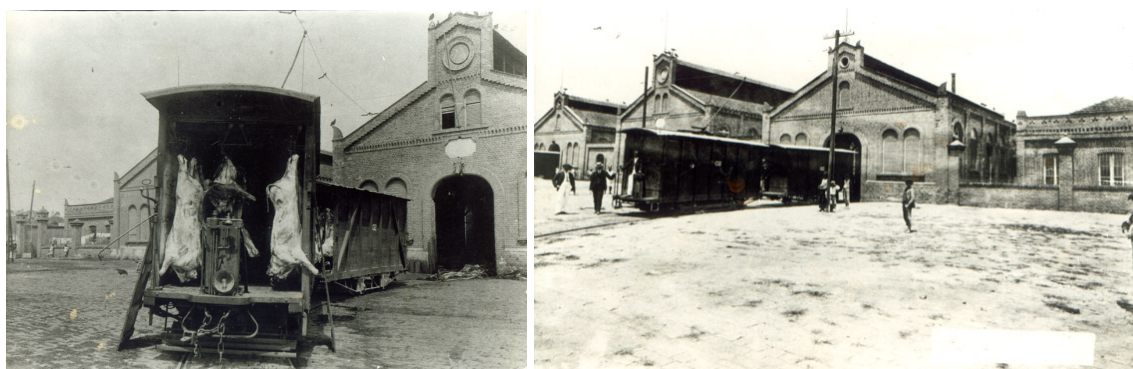
Foto 1 e 2 - Vagões de carga estacionados nas portas dos galpões do Matadouro da Vila Mariana no início do século XX. Fonte: MACHADO (2008)

Em 1906, uma grande reforma foi executada no Matadouro, para atender ao crescimento acima do esperado do volume de gado e de carne que eram comercializados. Nessa reforma, foi construída a caixa d'água, calçamentos internos e retelhamento. Em 1908, a Cia Carris de Ferro São Paulo - Santo Amaro é incorporada pela Light and Power, e o transporte da carne e a linha do Matadouro, denominada de chave, passou a ser atendida por bondes elétricos.

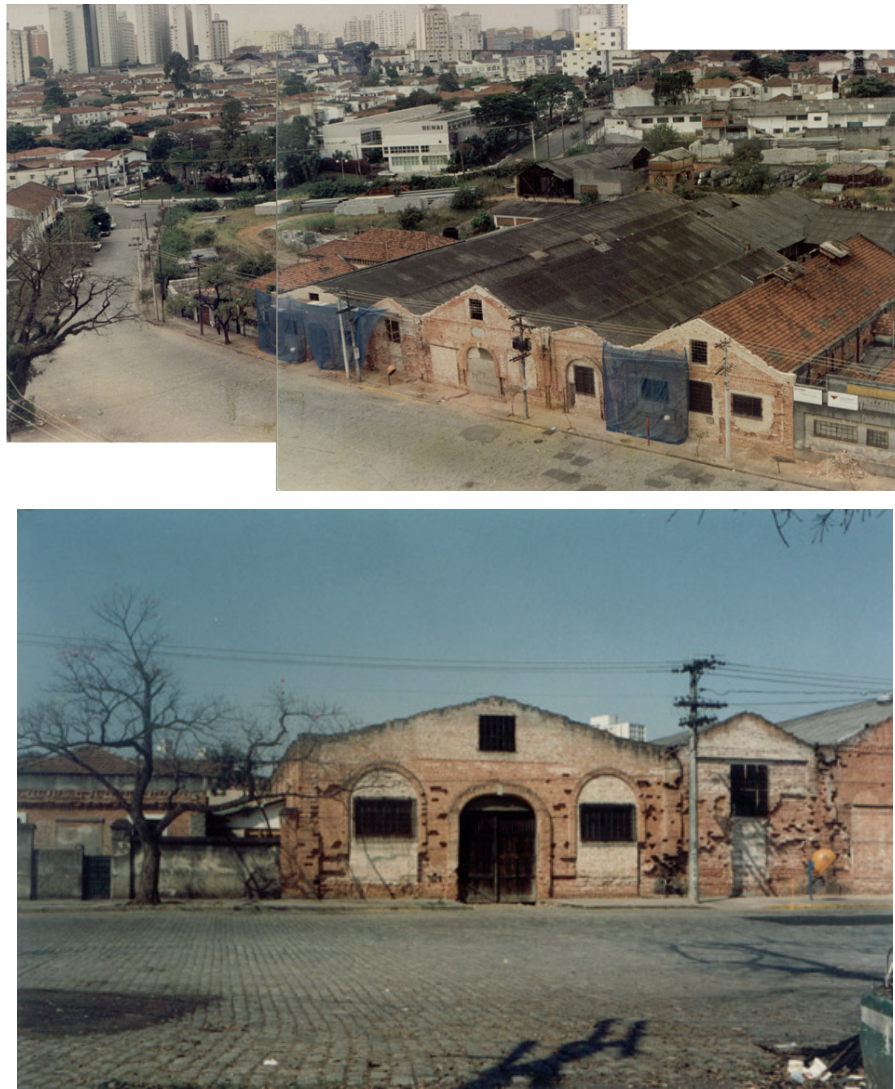
Fotos 3 e 4 - Matadouro no início dos anos 90. Fonte: MACHADO (199?)

As fotos 3 e 4 mostram o péssimo estado de conservação em que o conjunto se encontrava no início dos anos 90. Nota-se que os três galpões principais não continham mais os lanternins originais, e as reformas sucessivas que o conjunto sofreu foram feitas sem o menor respeito com as características originais da sua Arquitetura. As coberturas foram transformadas em duas águas, que receberam telhas de fibrocimento em algumas partes. As aberturas foram mutiladas durante os anos de uso e algumas tinham sido emparedadas. Janelas e portas novas foram abertas, com esquadrias de ferro e de madeira, sem nenhum critério, demolindo as alvenarias originais e descaracterizando a arquitetura e o ritmo da composição das fachadas. As partes restantes da alvenaria original apresentavam grandes erosões em seus elementos e as paredes apresentavam comprometimentos estruturais.
